**PALESTRA**  
**Parte 5**

**Engenharia de Segurança e Meio Ambiente do Trabalho****Autor****DEOGLEDES MONTICUCO**

# **RISCOS EM OBRAS**

**(O QUE NÃO DEVE SER FEITO)**

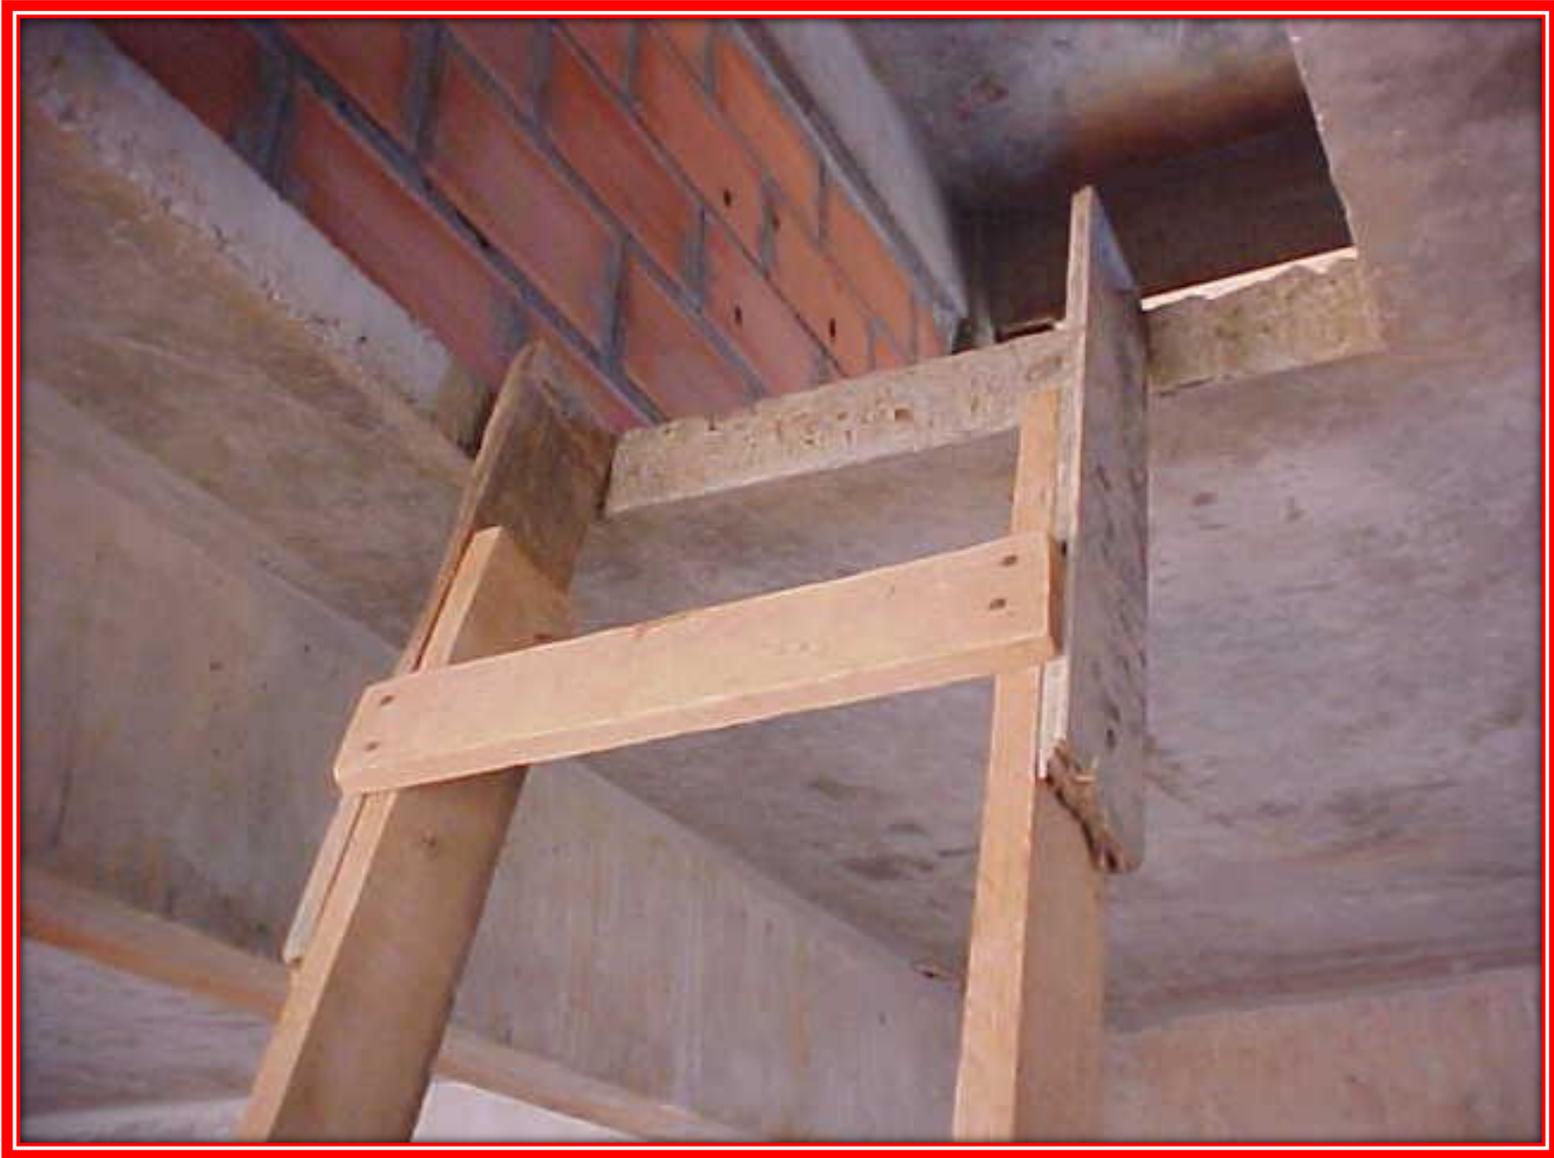
**ESCALA EM PÉSSIMAS CONDIÇÕES**

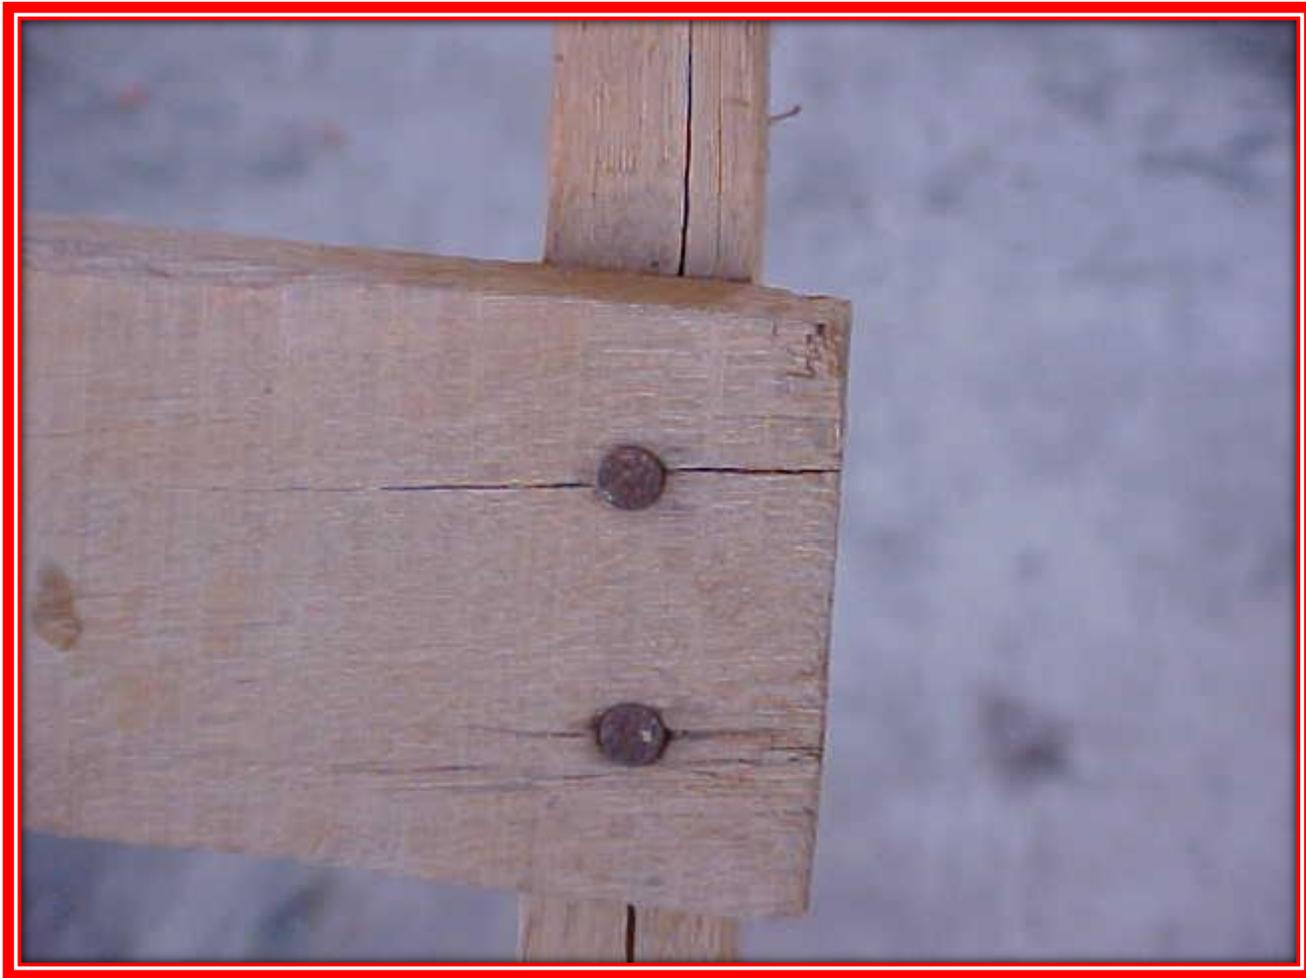
**DEGRAU DA ESCADA APRESENTANDO RACHADURAS**

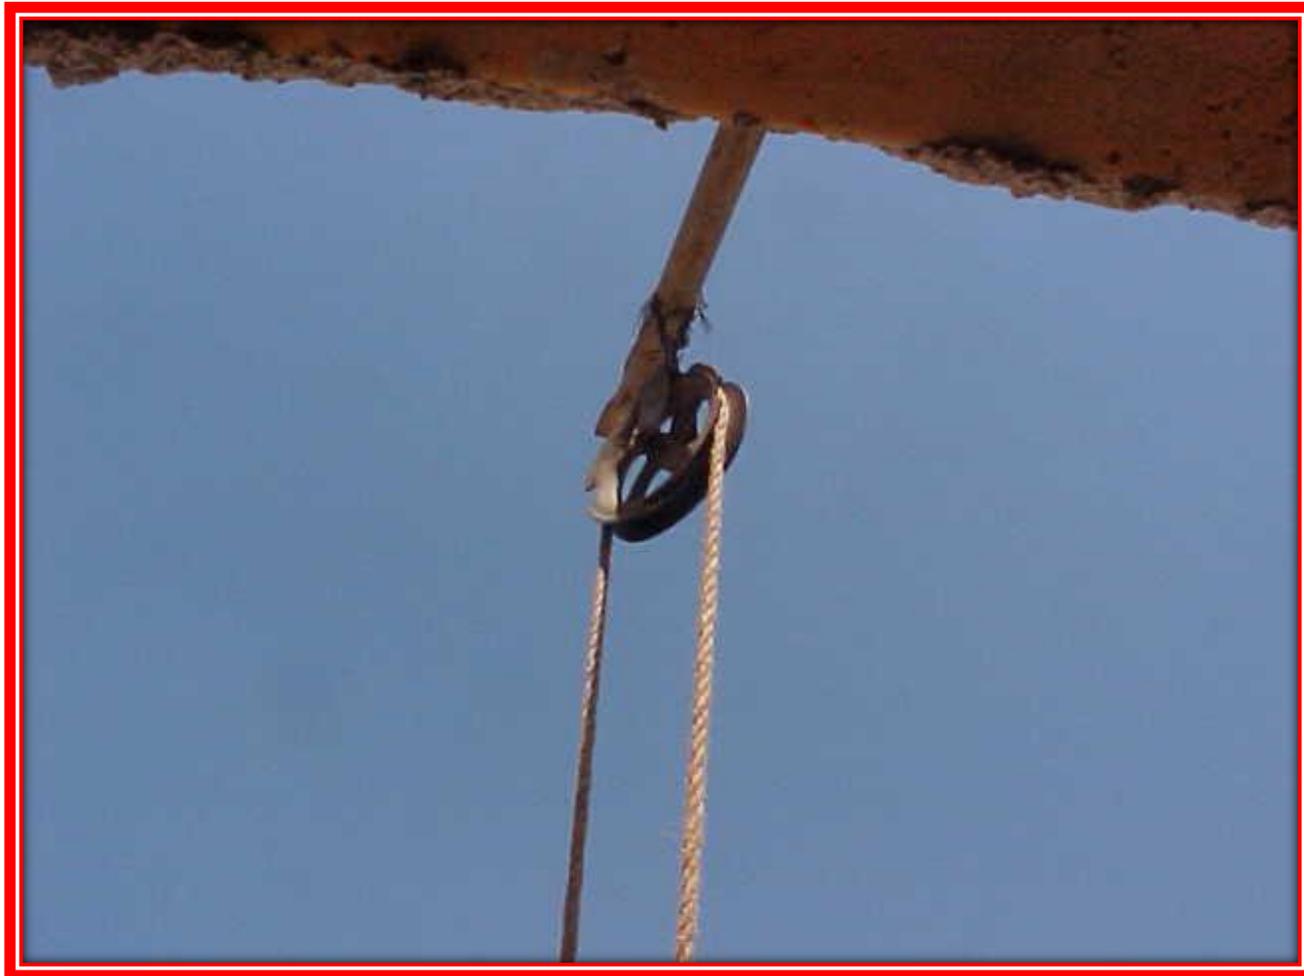
**ROLDANA MAL FIXADA NO TUBO METÁLICO**

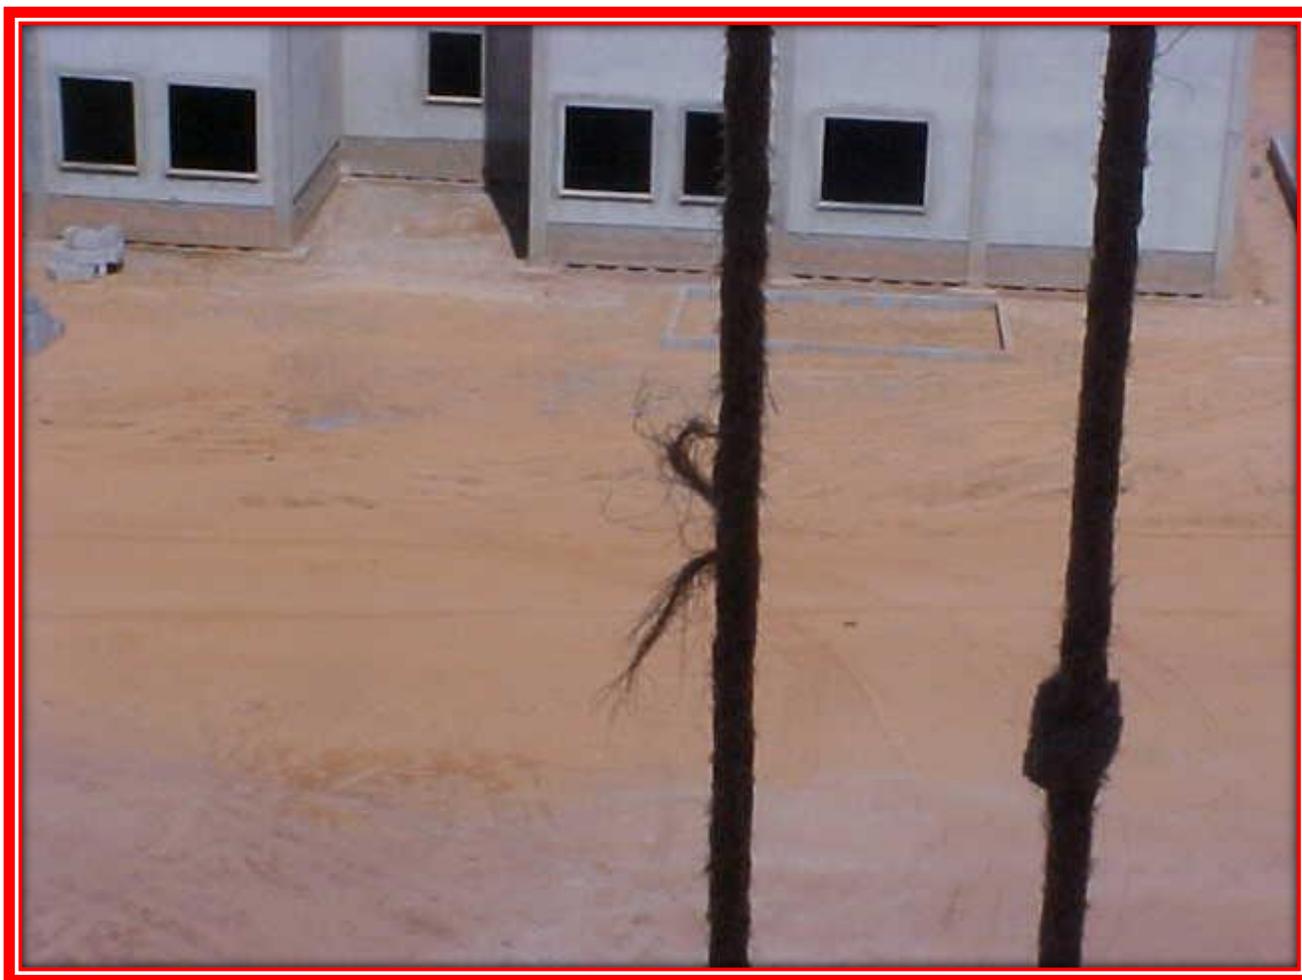
**CORDA DE IÇAMENTO APRESENTANDO DEFEITOS**

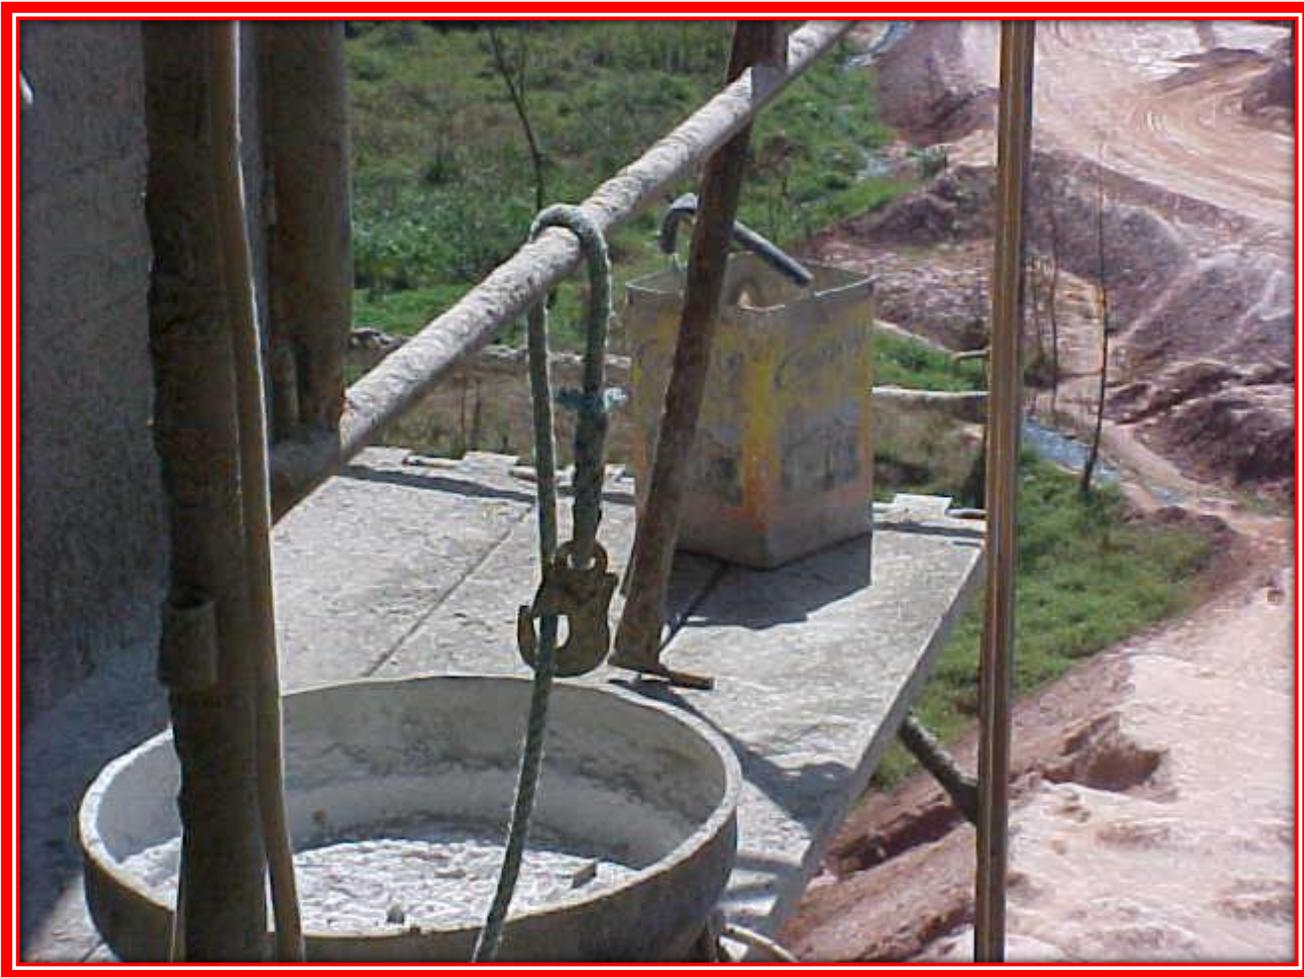
**FALTA GUARDA-CORPO NO ANDAIME**

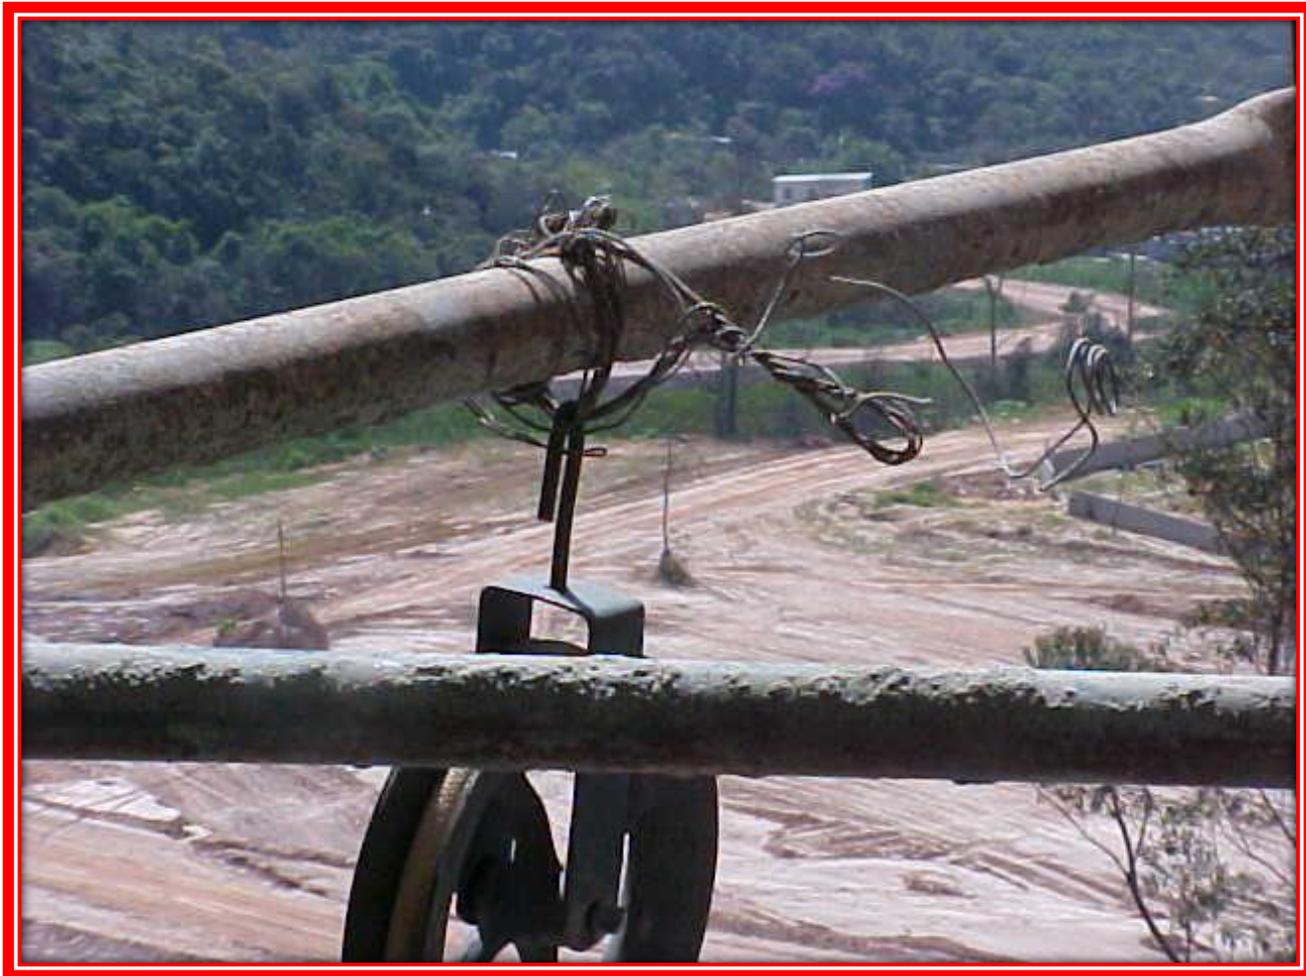
**ROLDANA MAL FIXADA NO TUBO METÁLICO**

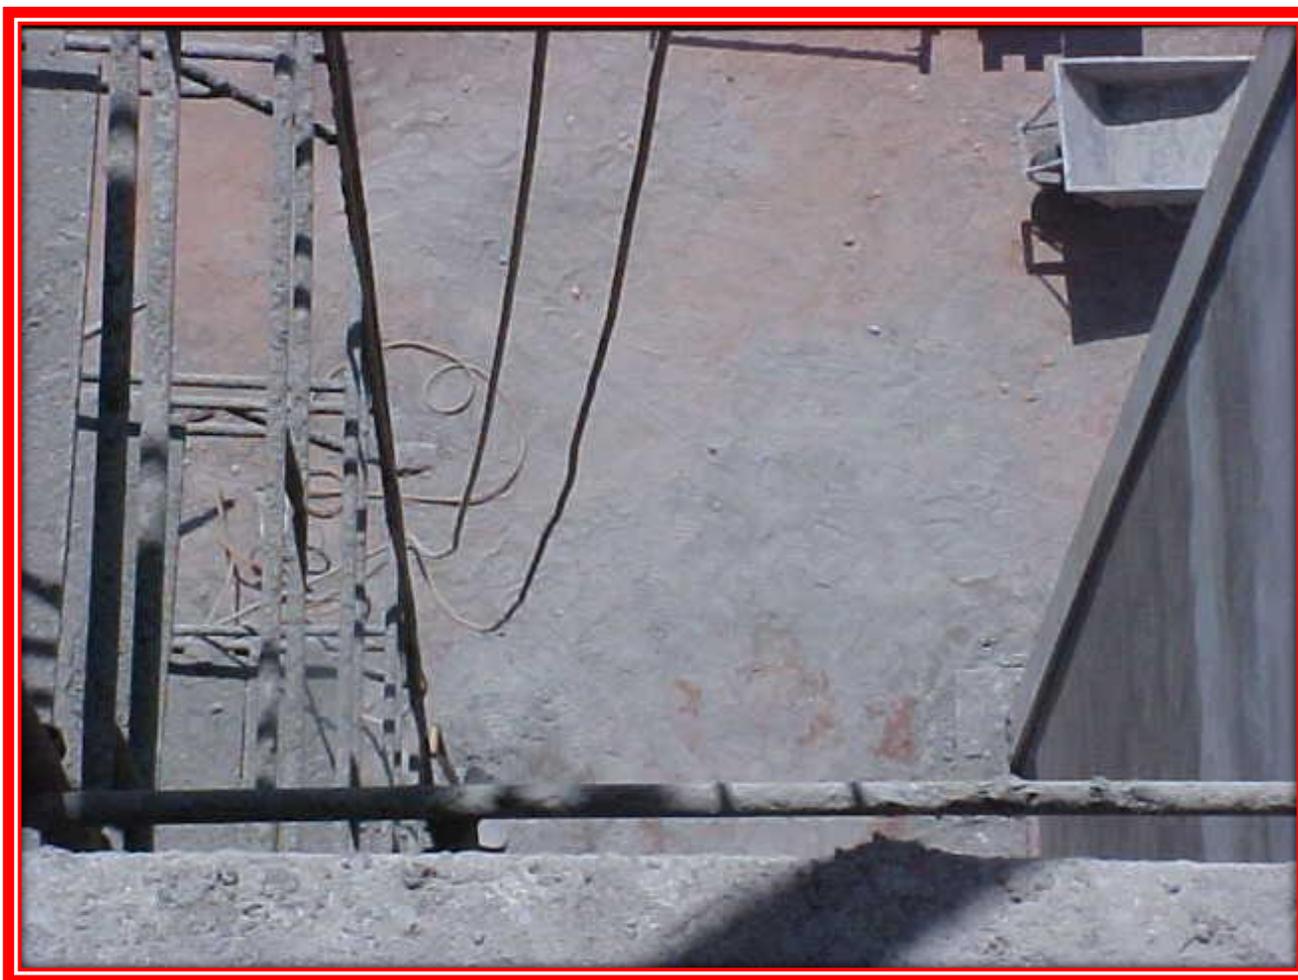
**NÃO POSSUI ISOLAMENTO NA PARTE INFERIOR DO IÇAMENTO**

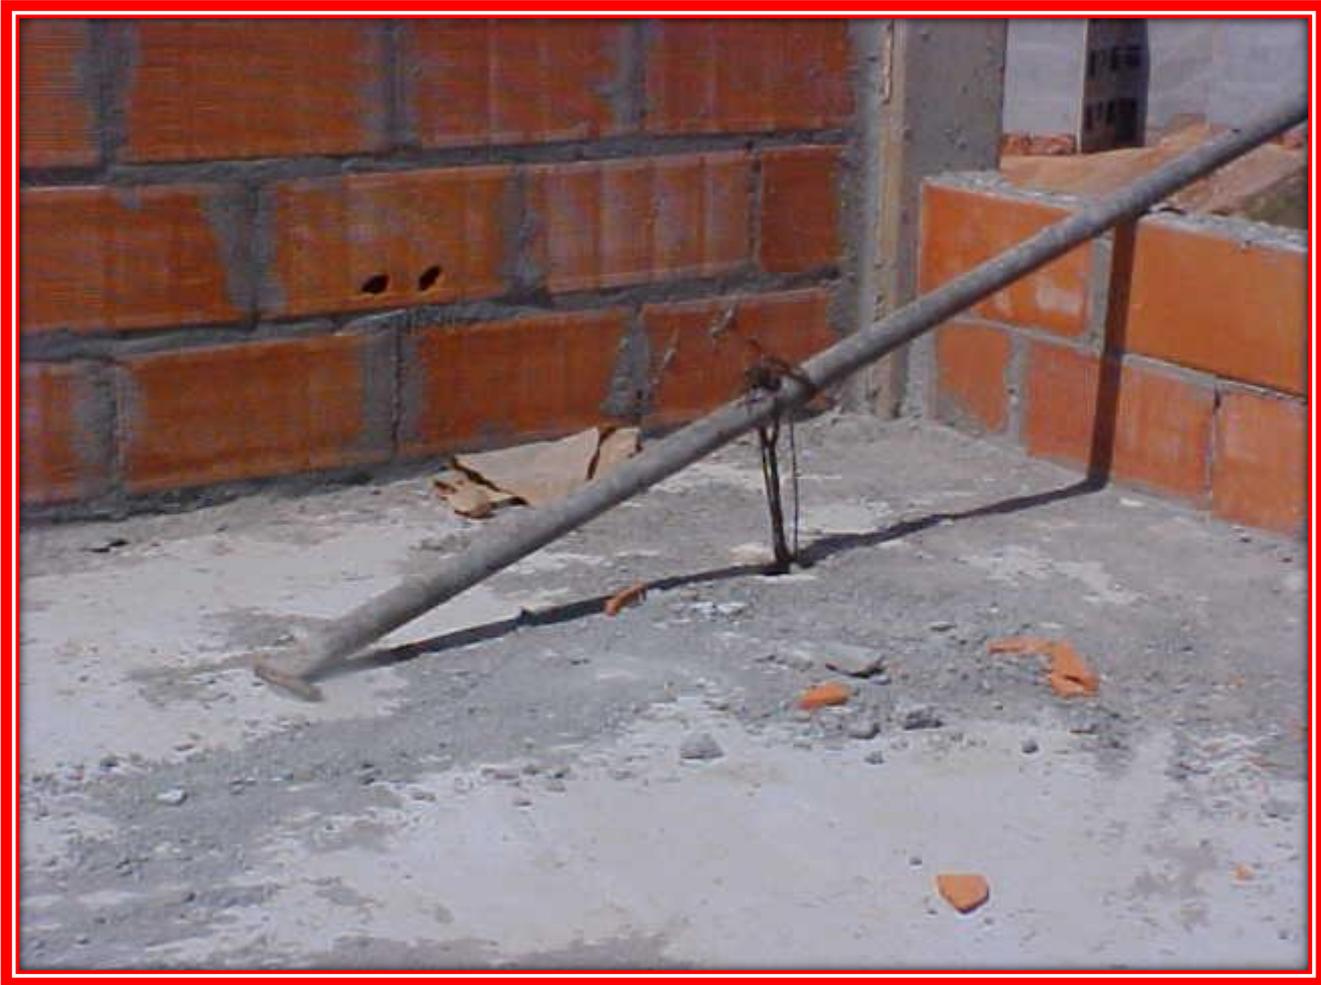
**TUBO METÁLICO PARA SUPORTAR A ROLDANA EM  
PÉSSIMAS CONDIÇÕES DE FIXAÇÃO**

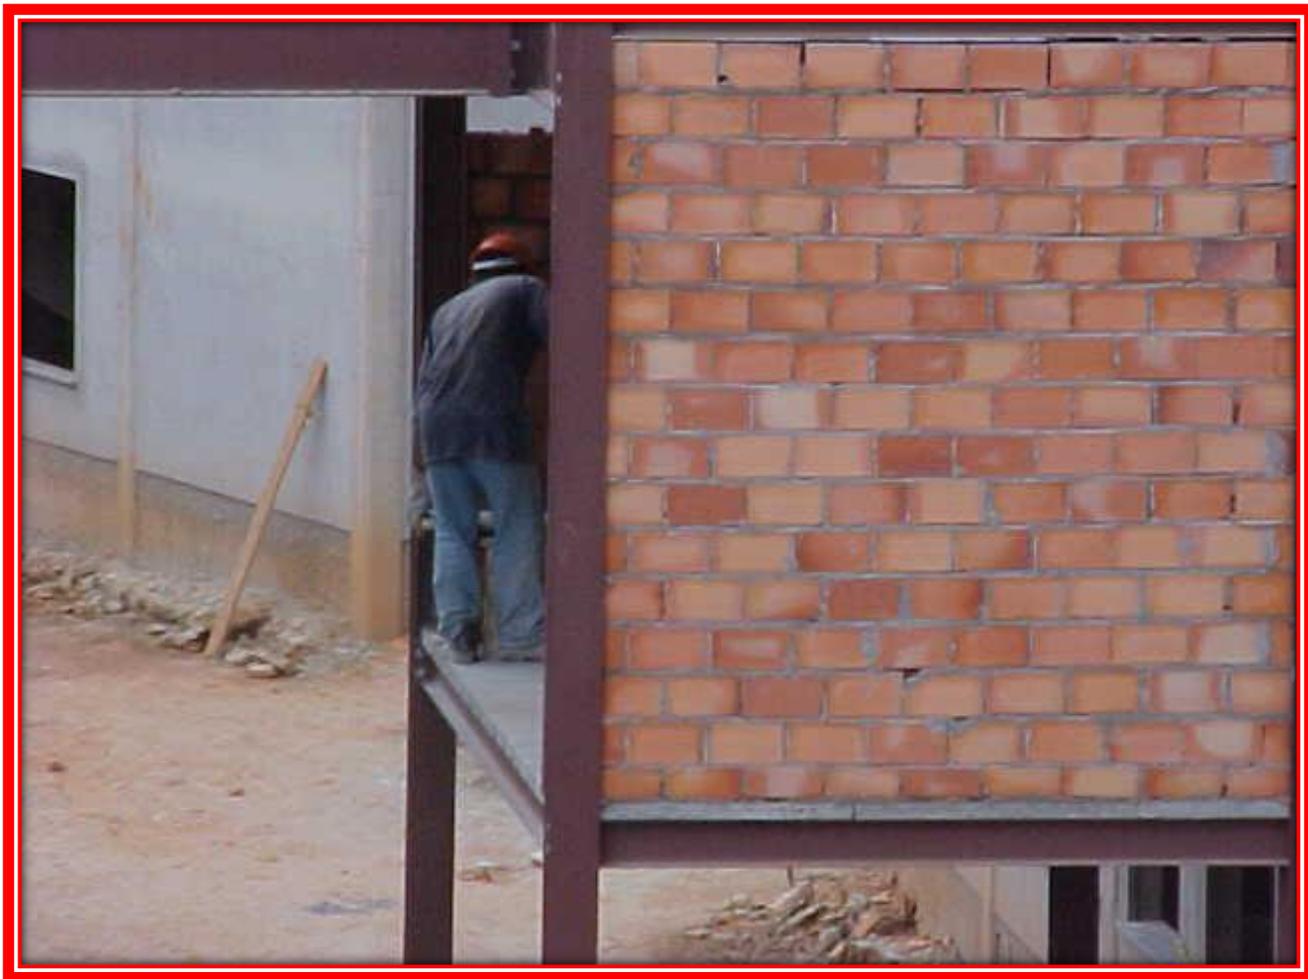
**RISCO DE QUEDA. FALTA O USO DO CINTO DE SEGURANÇA OU DA PROTEÇÃO COLETIVA**

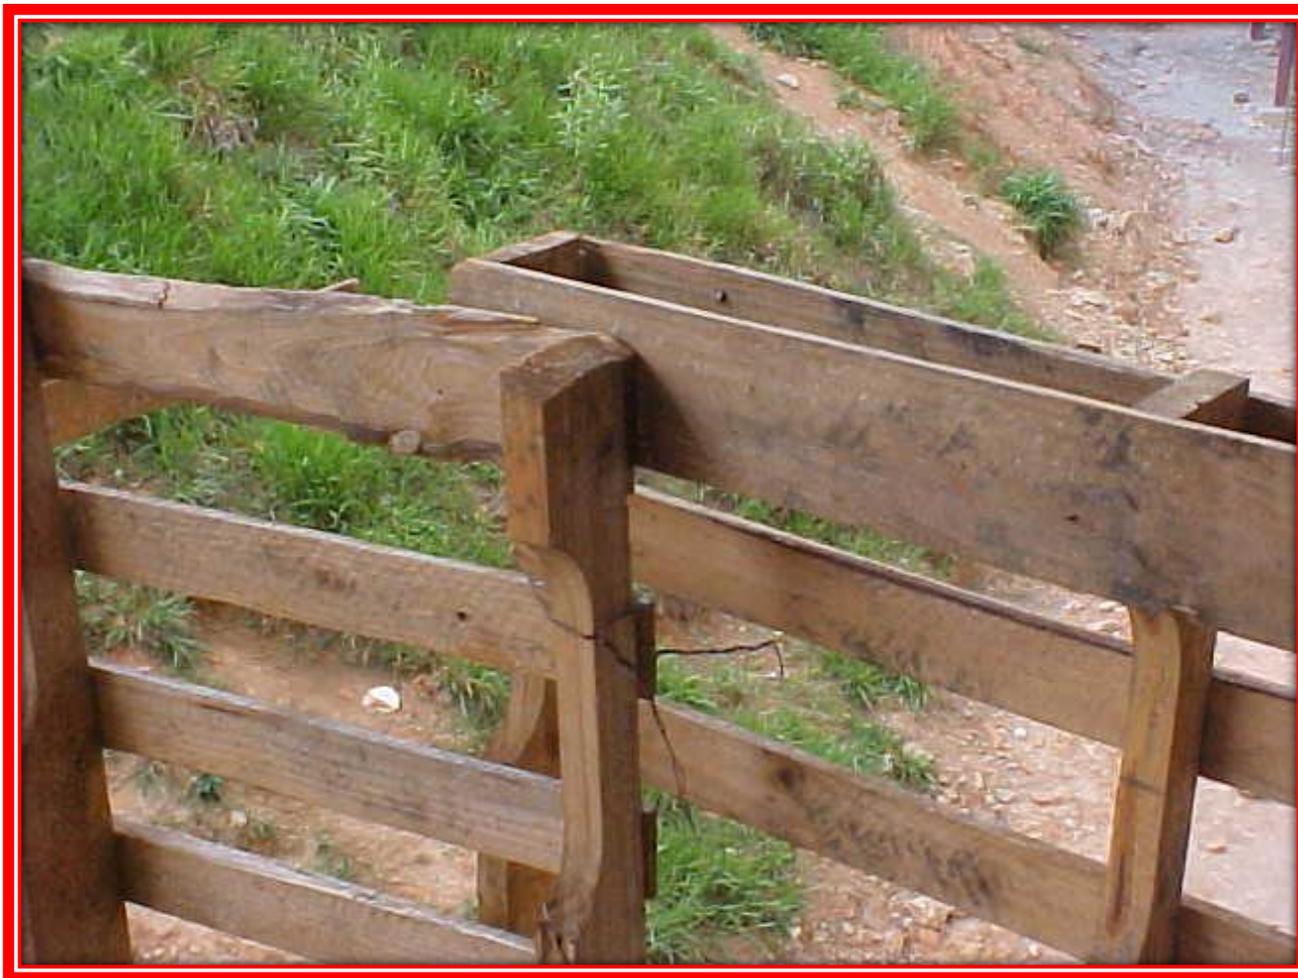
**PROTEÇÃO COLETIVA EM PÉSSIMAS CONDIÇÕES**

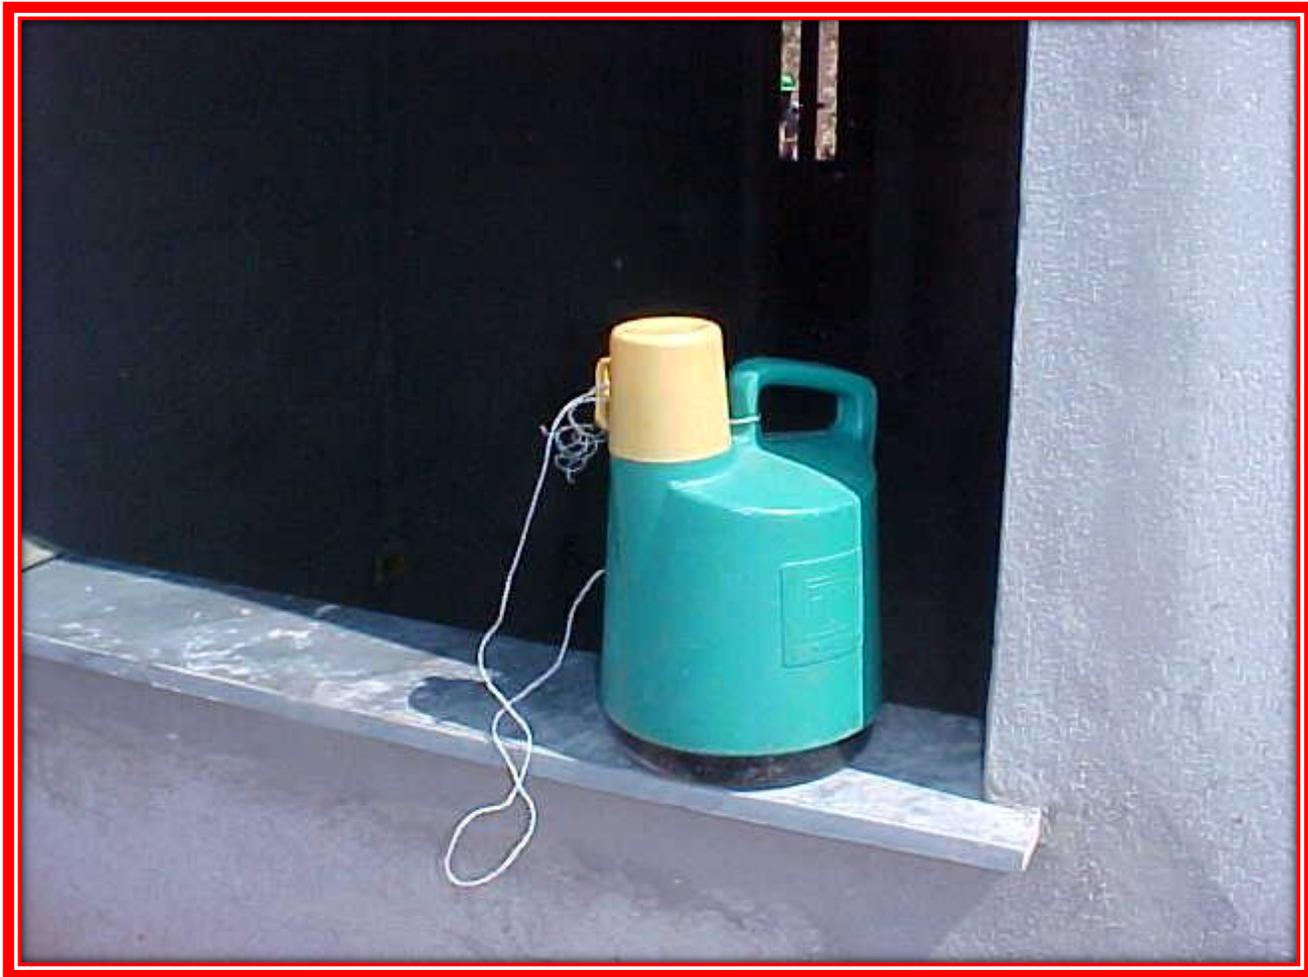
**ERRADO: USO DE COPO COLETIVO PARA BEBER ÁGUA.  
CORRETO DEVE SER COPO INDIVIDUAL (PLÁSTICO)**

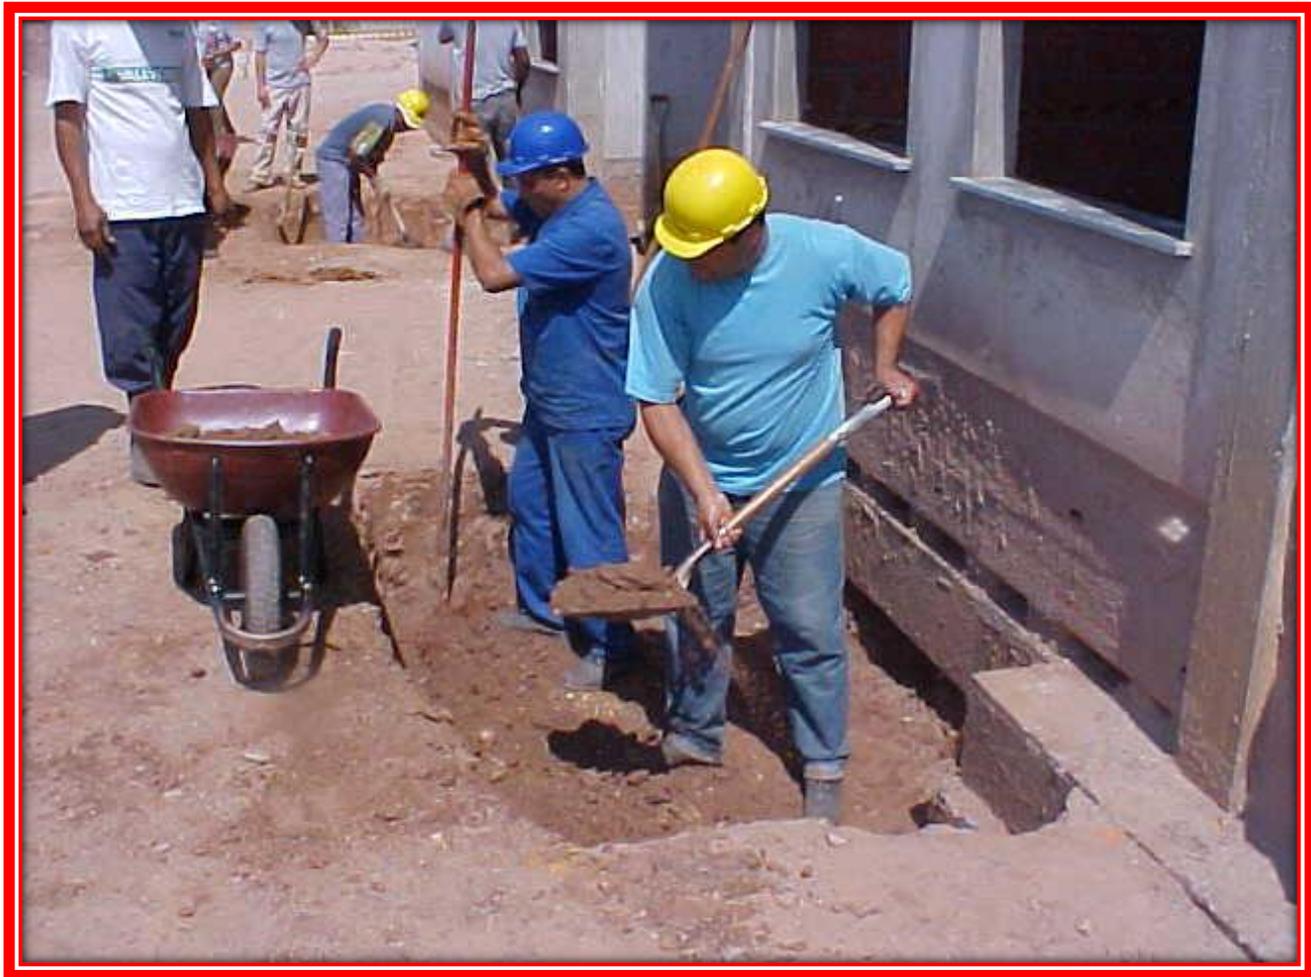
**NÃO USO DAS LUVAS. NÃO USO DE UNIFORME**

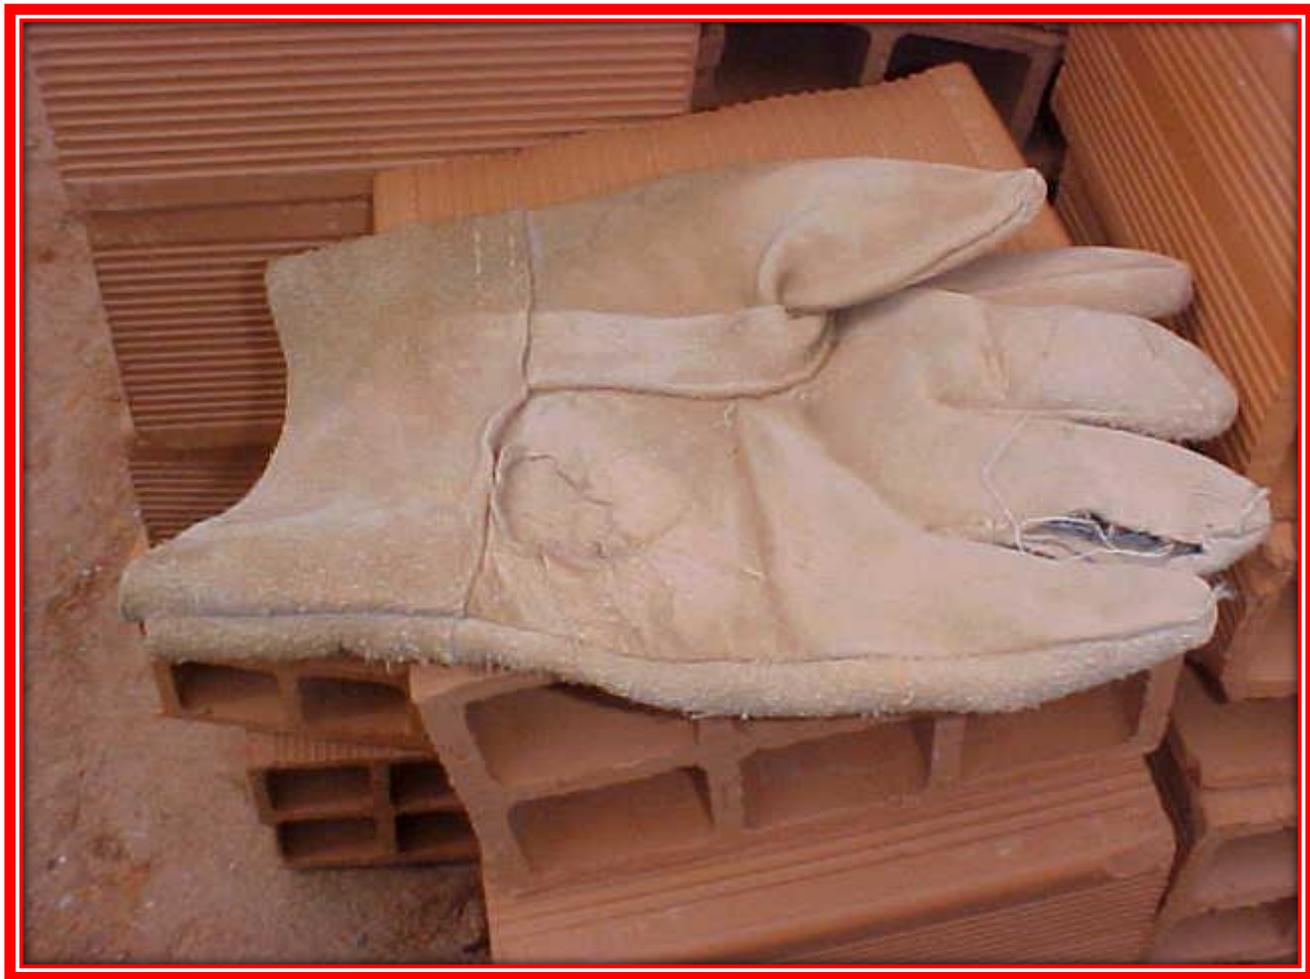
**LUA SEM CONDIÇÕES UTILIZADA PELO TRABALHADOR**

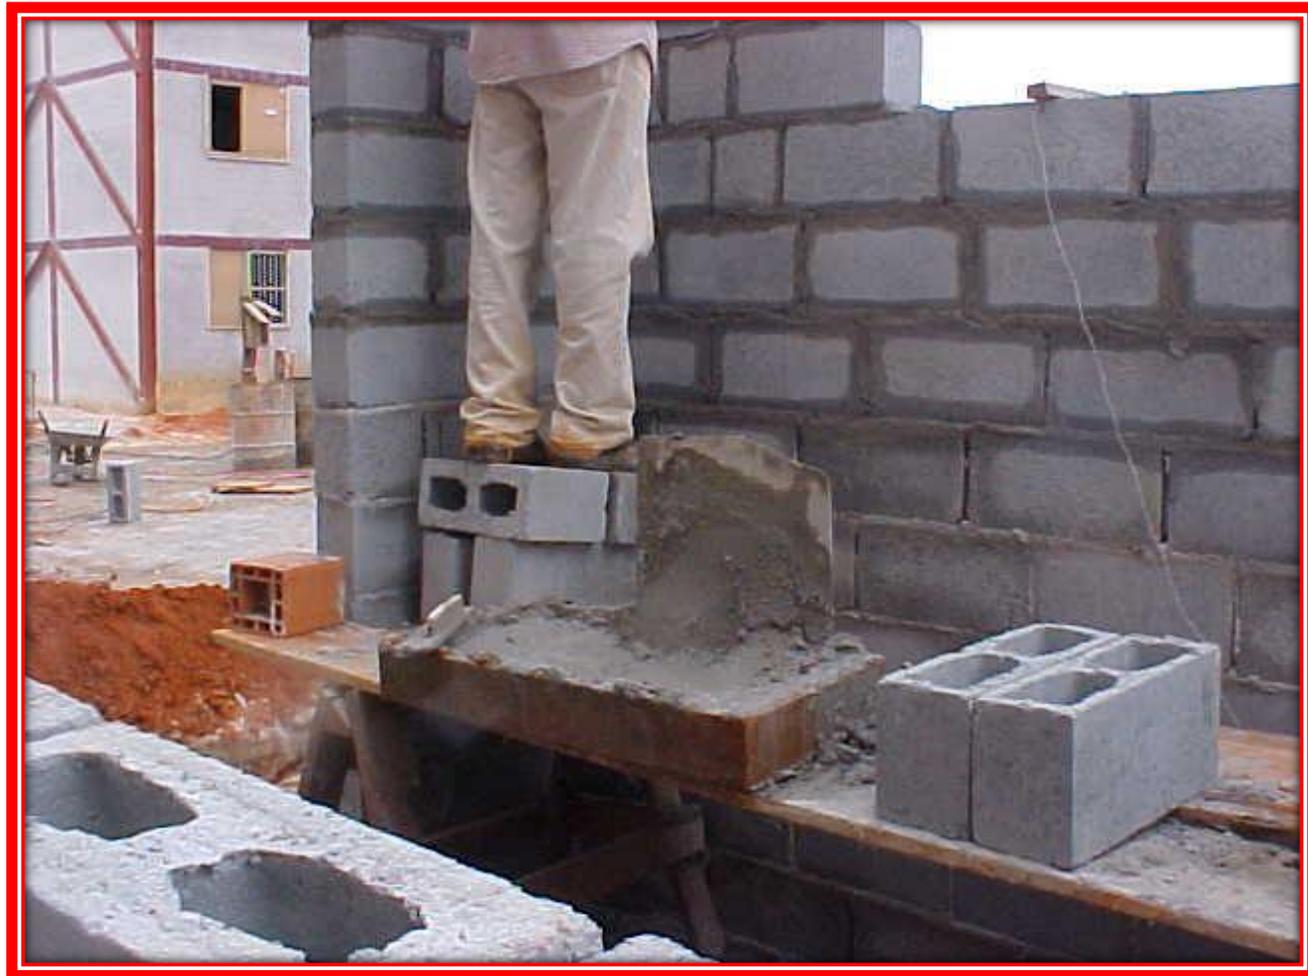
**RISCO DE ACIDENTE. TRABALHADOR APOIADO EM BLOCOS DE TIJOLOS PARA ATINGIR LOCAL MAIS ALTO.**

**CORRETO: O ANDAIME DEVE SER CONSTRUIDO PARA A NECESSIDADE DE SE ATINGIR LOCAL MAIS ALTO.**

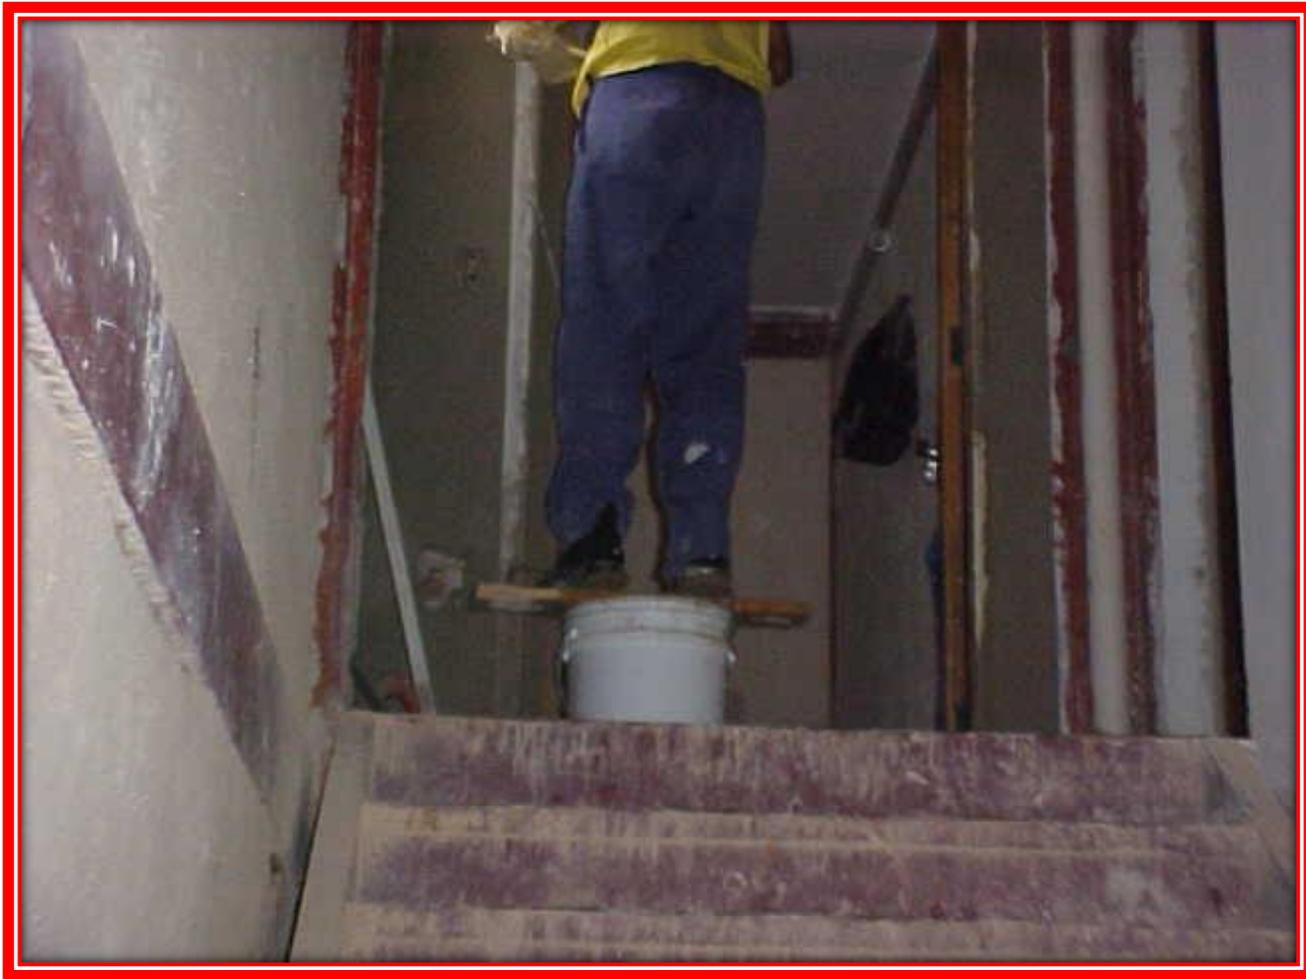
**RISCO DE ACIDENTE.  
MANEIRA ERRADA DE SE ATINGIR LOCAL MAIS ALTO.**

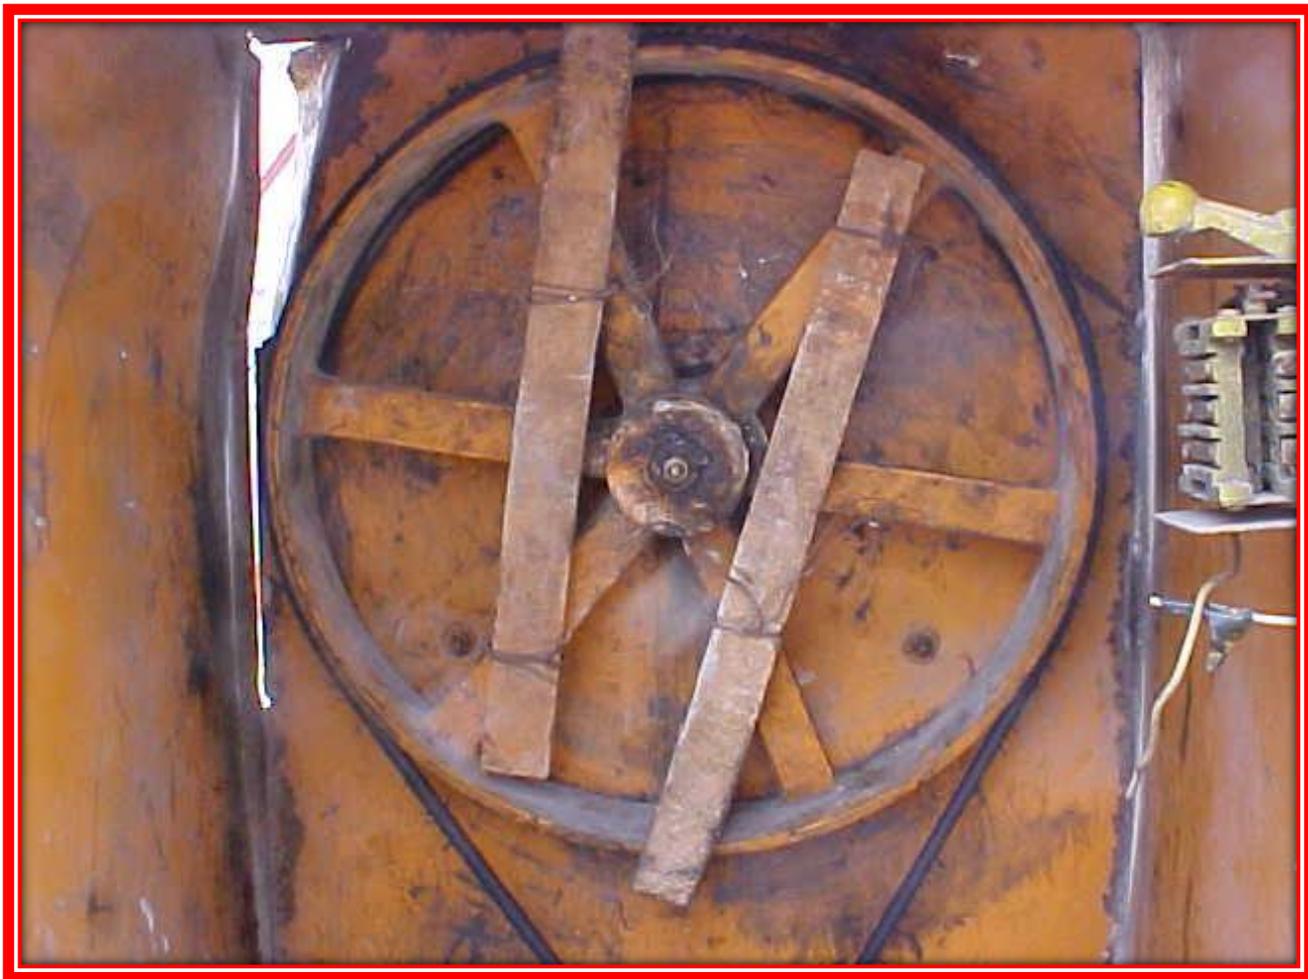
**VERDADEIRA GAMBIARRA PARA FIXAR ROLDANA DAS  
CORREIAS.**

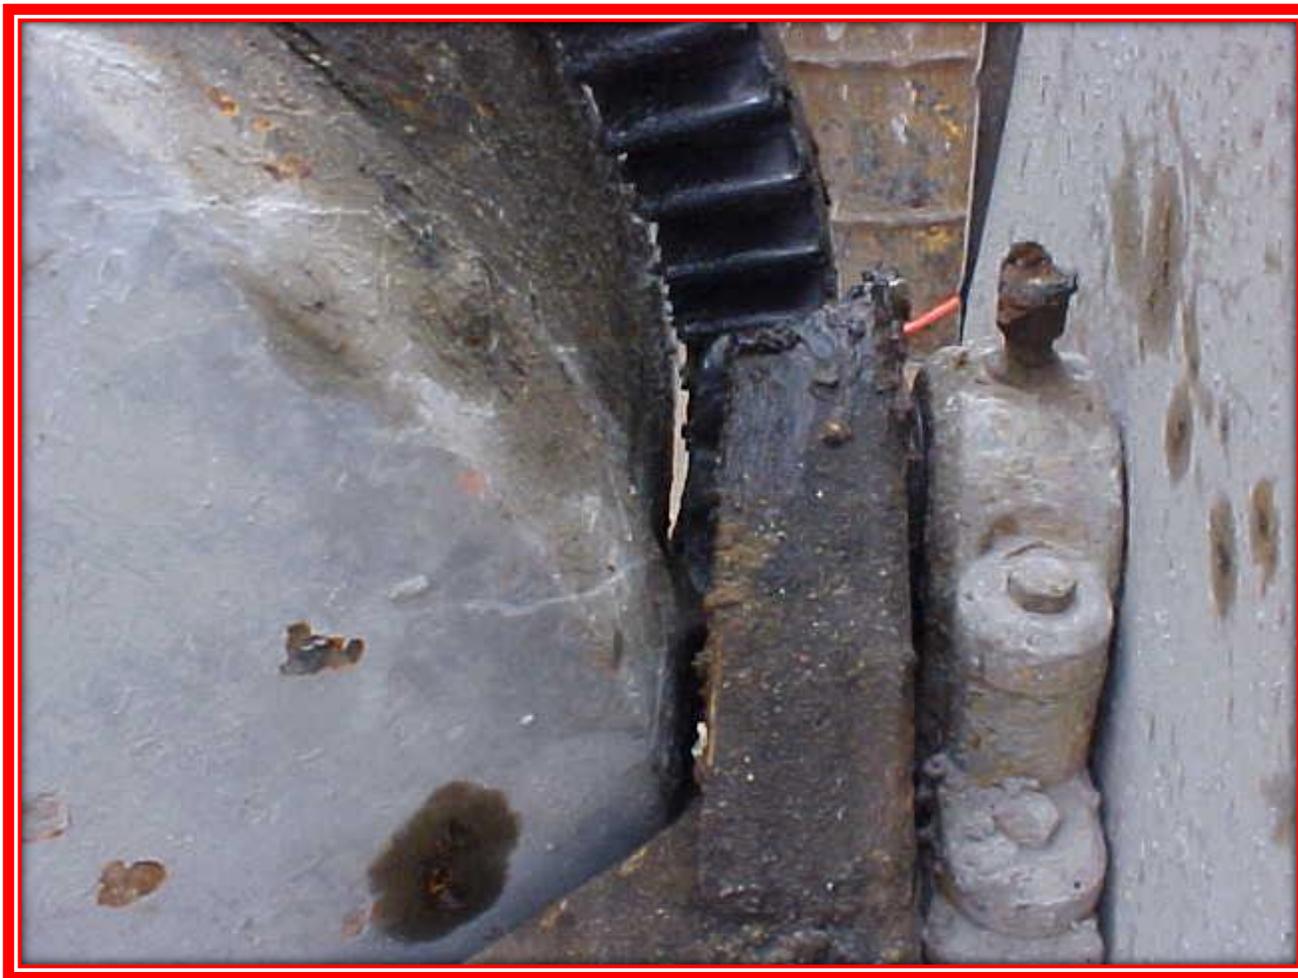
**RISCO DE ACIDENTE:  
FALTA PROTEÇÃO DAS ENGRENAGENS DA BETONEIRA**
