**PALESTRA**  
**Parte 5**

**Engenharia de Segurança e Meio Ambiente do Trabalho****Autor****DEOGLEDES MONTICUCO**

# **RISCOS EM OBRAS**

**(O QUE NÃO DEVE SER FEITO)**

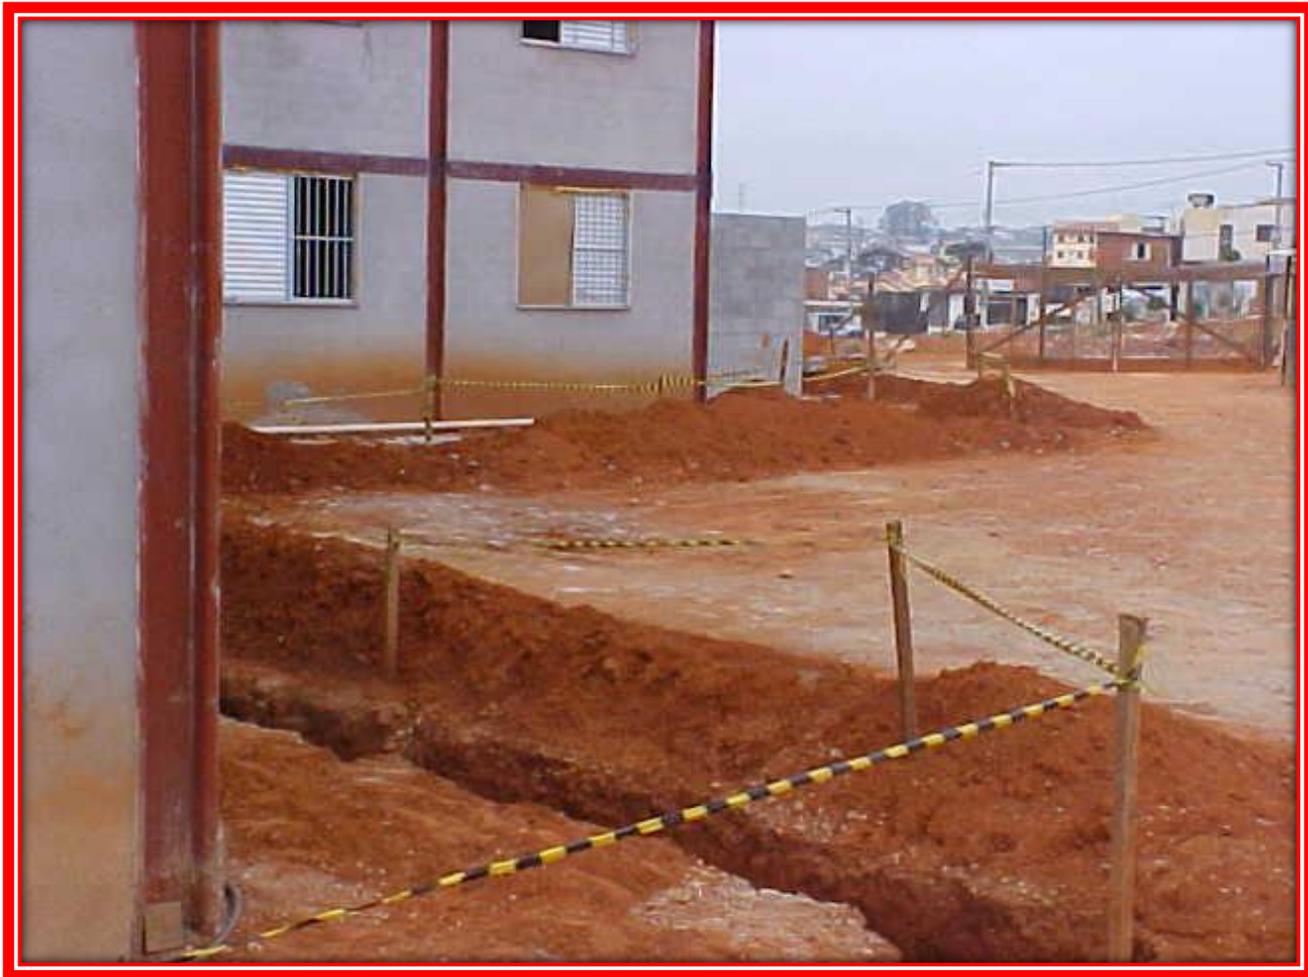
**ISOLAMENTO EFETUADO COM FITAS ZEBRADAS.  
CORRETO: TELA TAPUME.**

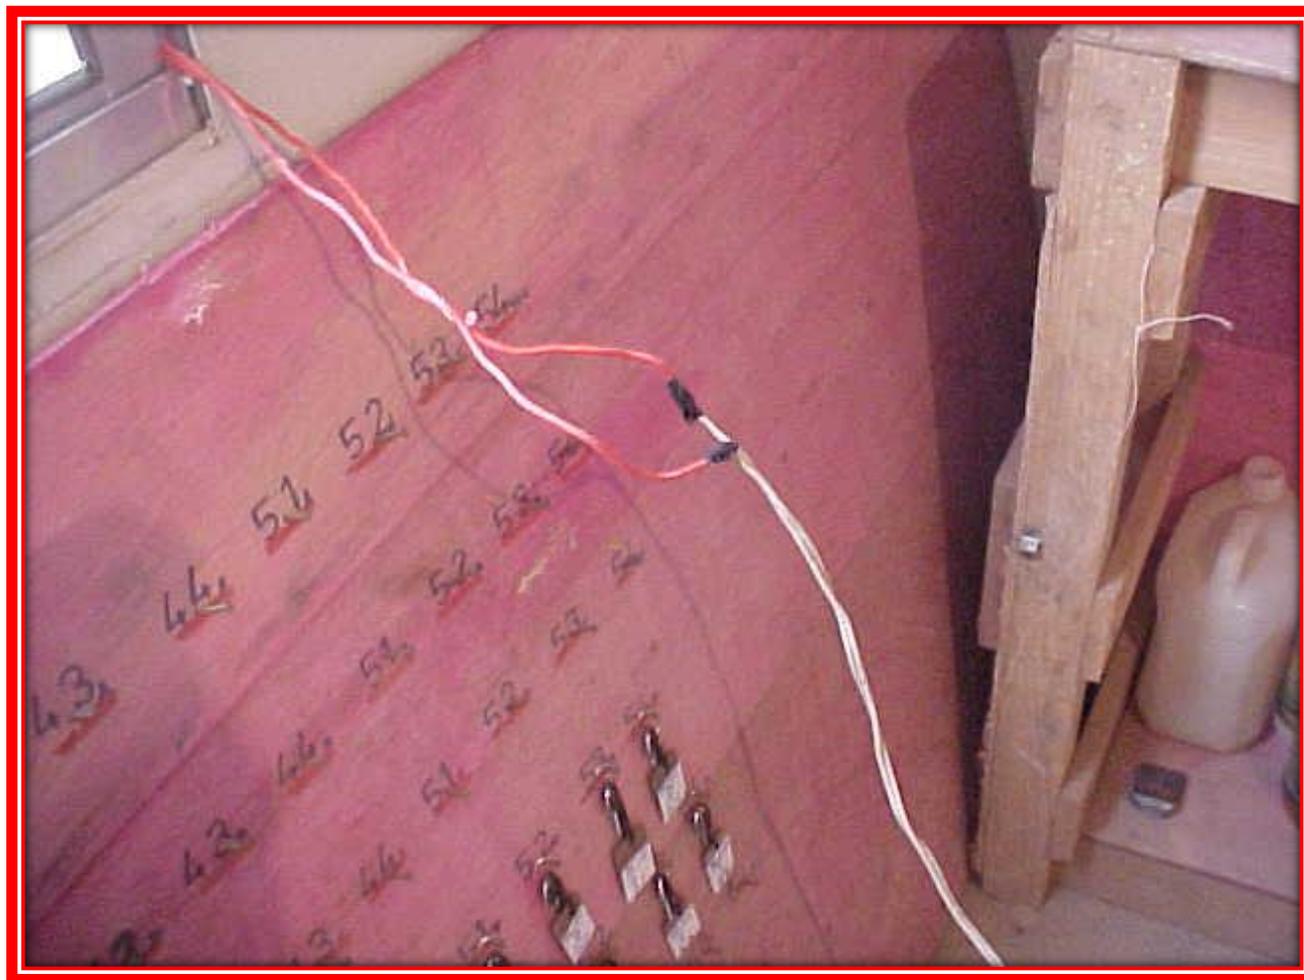
**FIAÇÃO ELÉTRICA EXPOSTA.**  
**CORRETO: PASSAR DENTRO DE UMA CANALETA OU CONDUITE.**

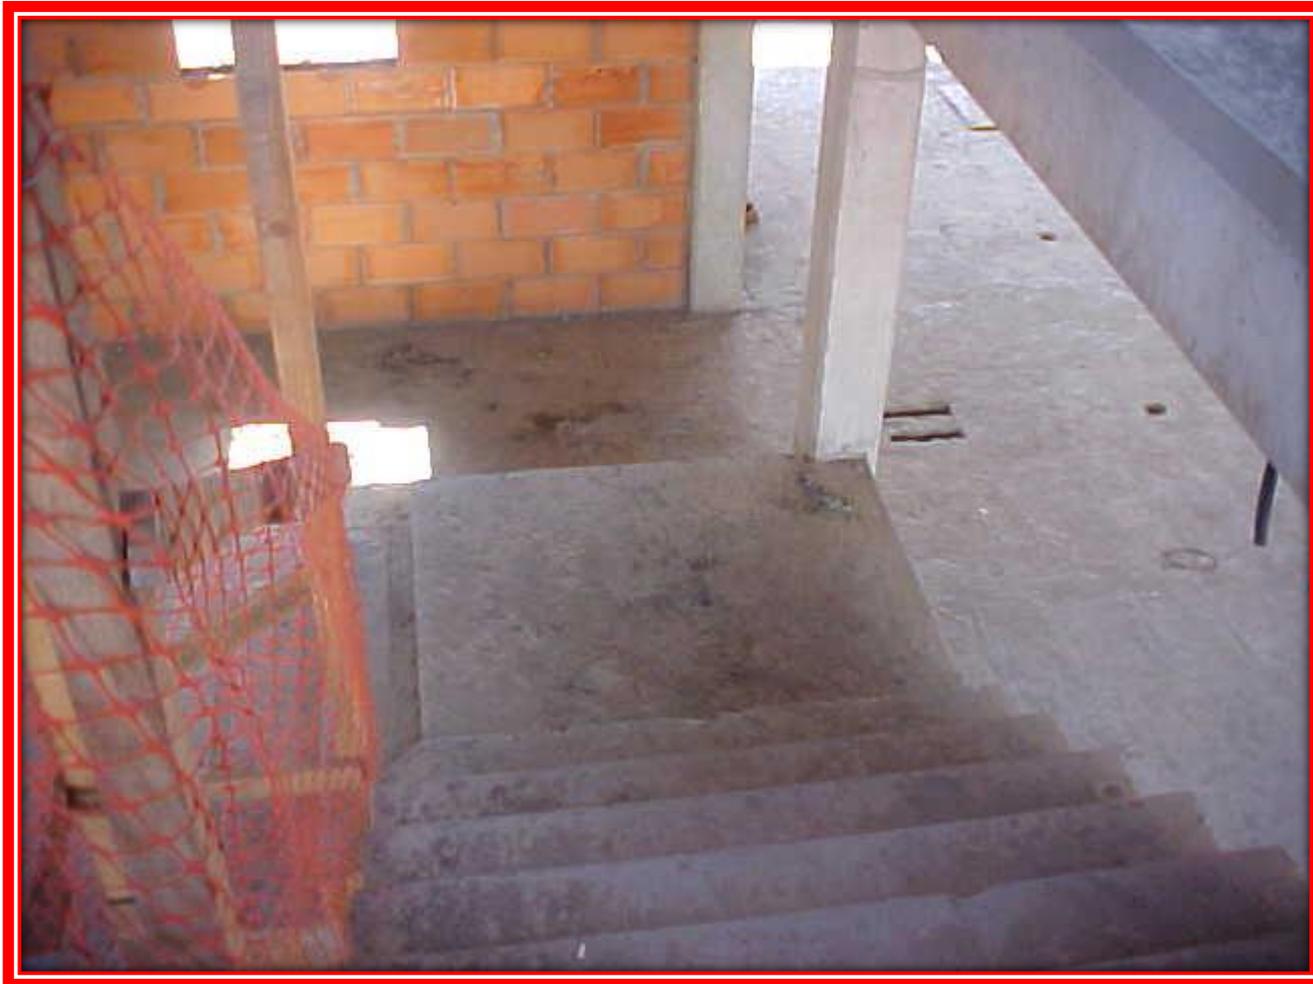
**CORRIMÃO PRECÁRIO DO LADO ESQUERDO.  
FALTA DE CORRIMÃO OU GUARDA-CORPO DO LADO DIREITO.**

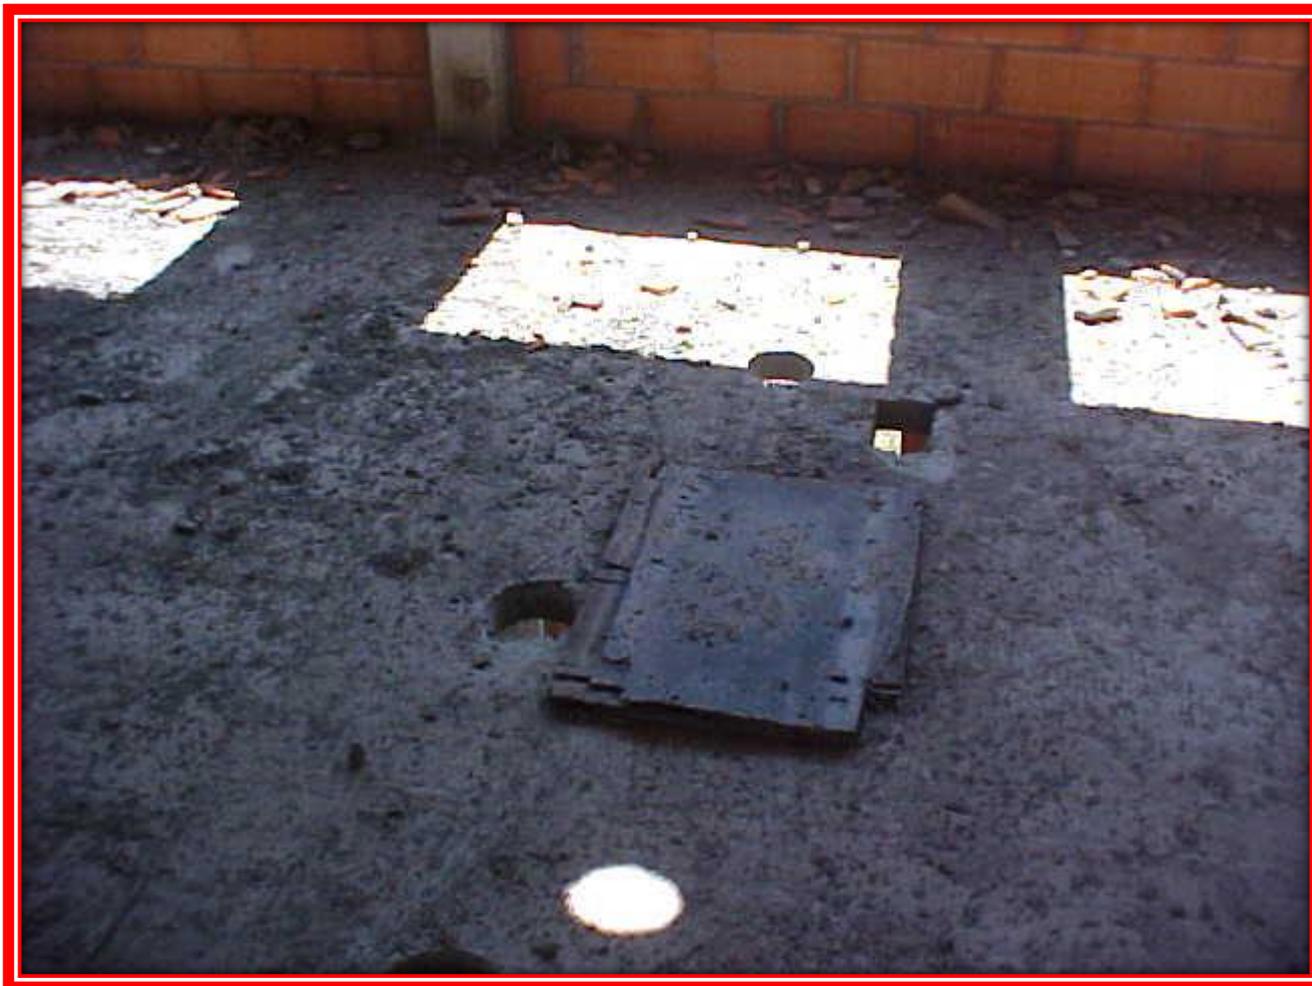
**RISCO DE ACIDENTE:  
ABERTURAS NO PISO.**

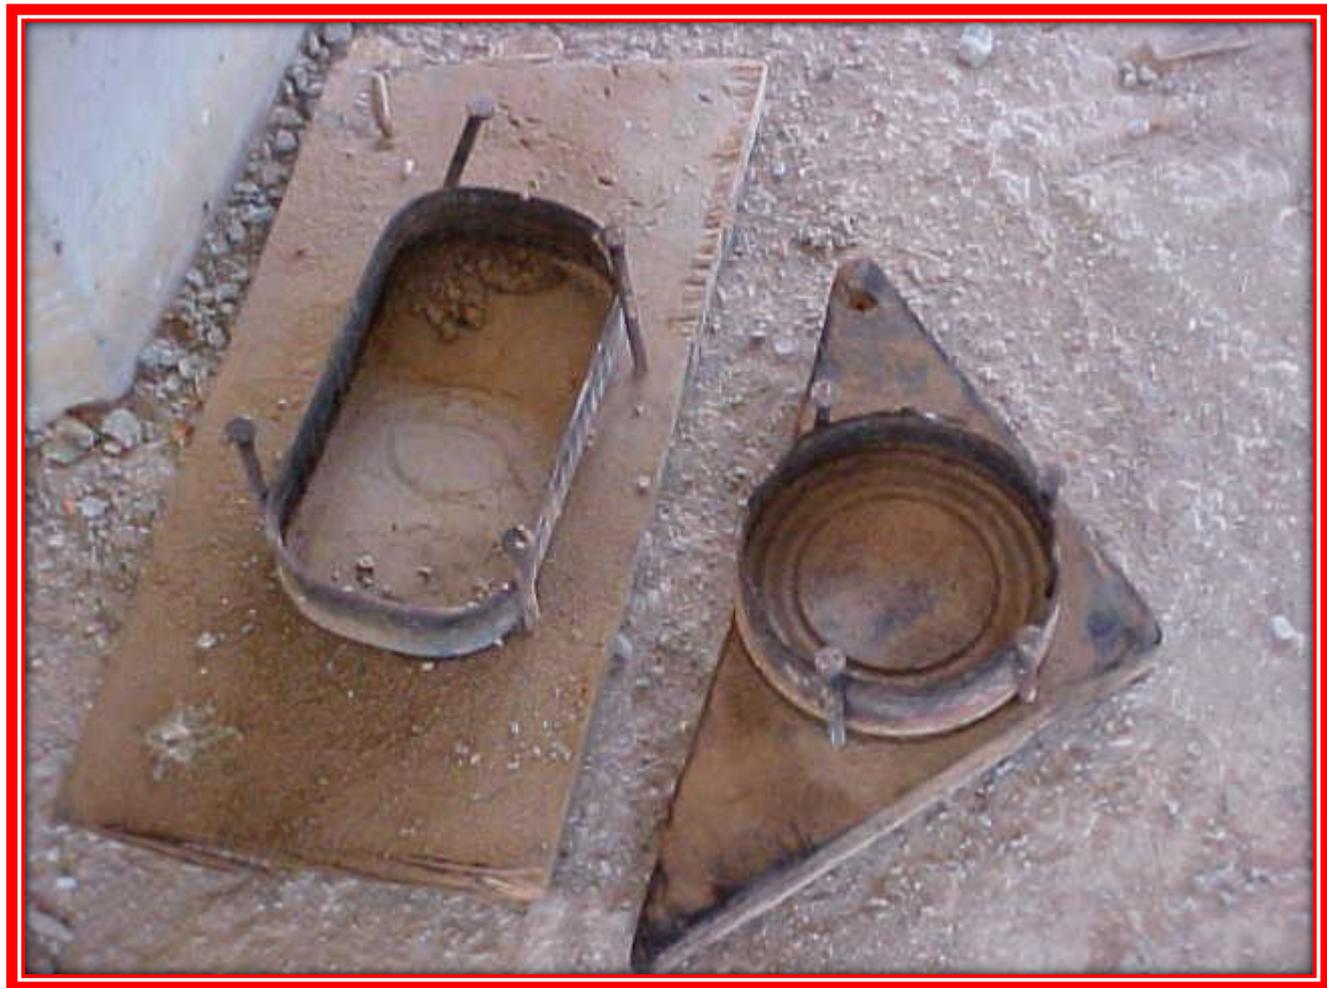
**SITUAÇÕES ERRADAS:  
USO DE RECIPIENTES PARA COLOCAR ÁLCOOL E AQUECER AS MARMITAS  
DAS REFEIÇÕES.**

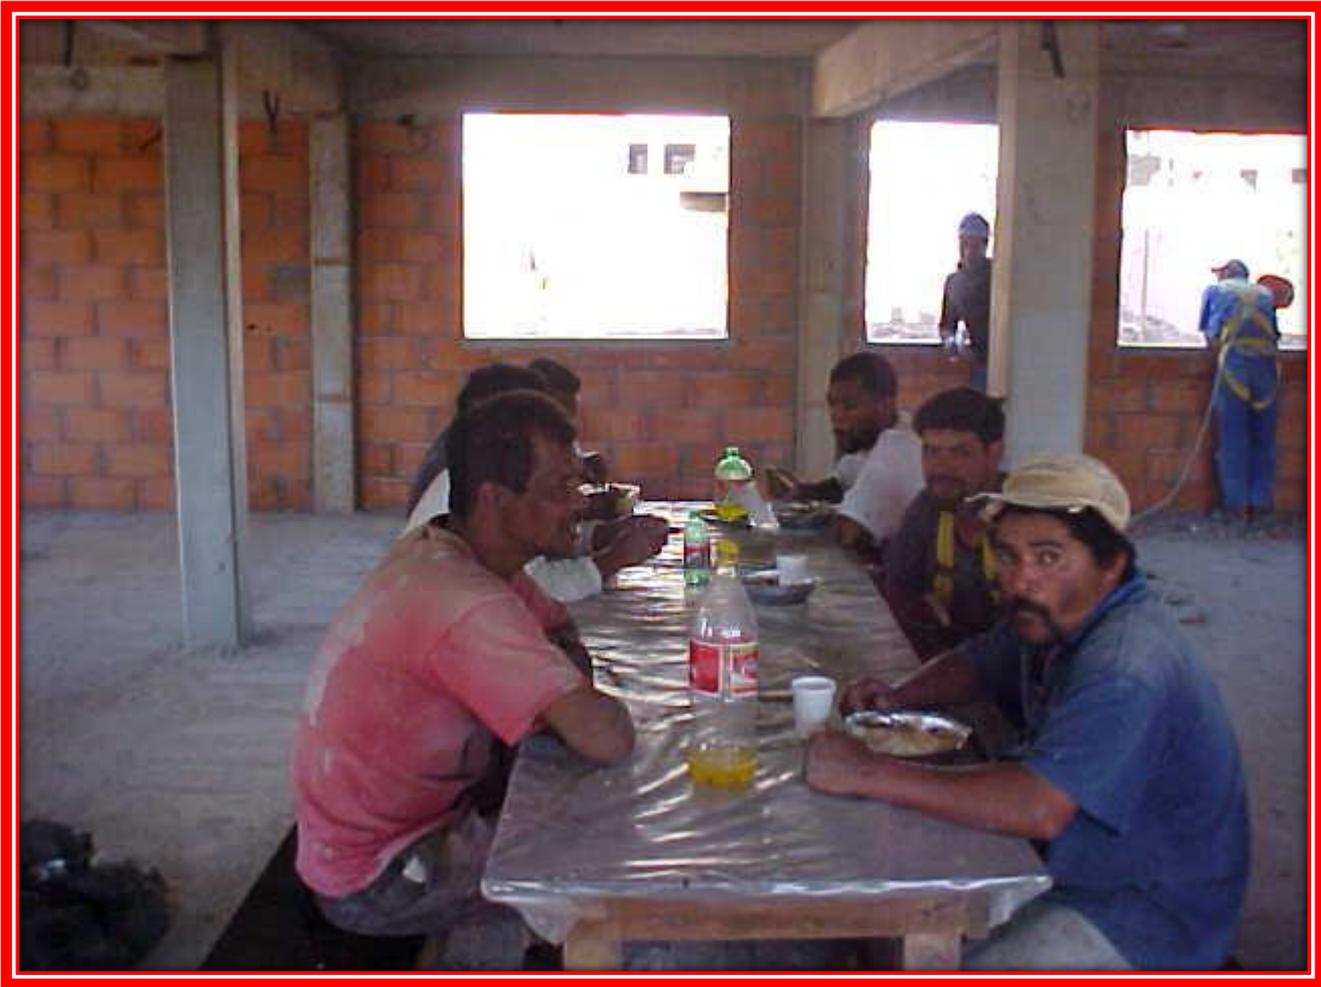
**LOCAL PARA REFEIÇÕES NO MEIO DA OBRA.**  
**CORRETO: LOCAL ESPECÍFICO PARA REFEIÇÕES.**

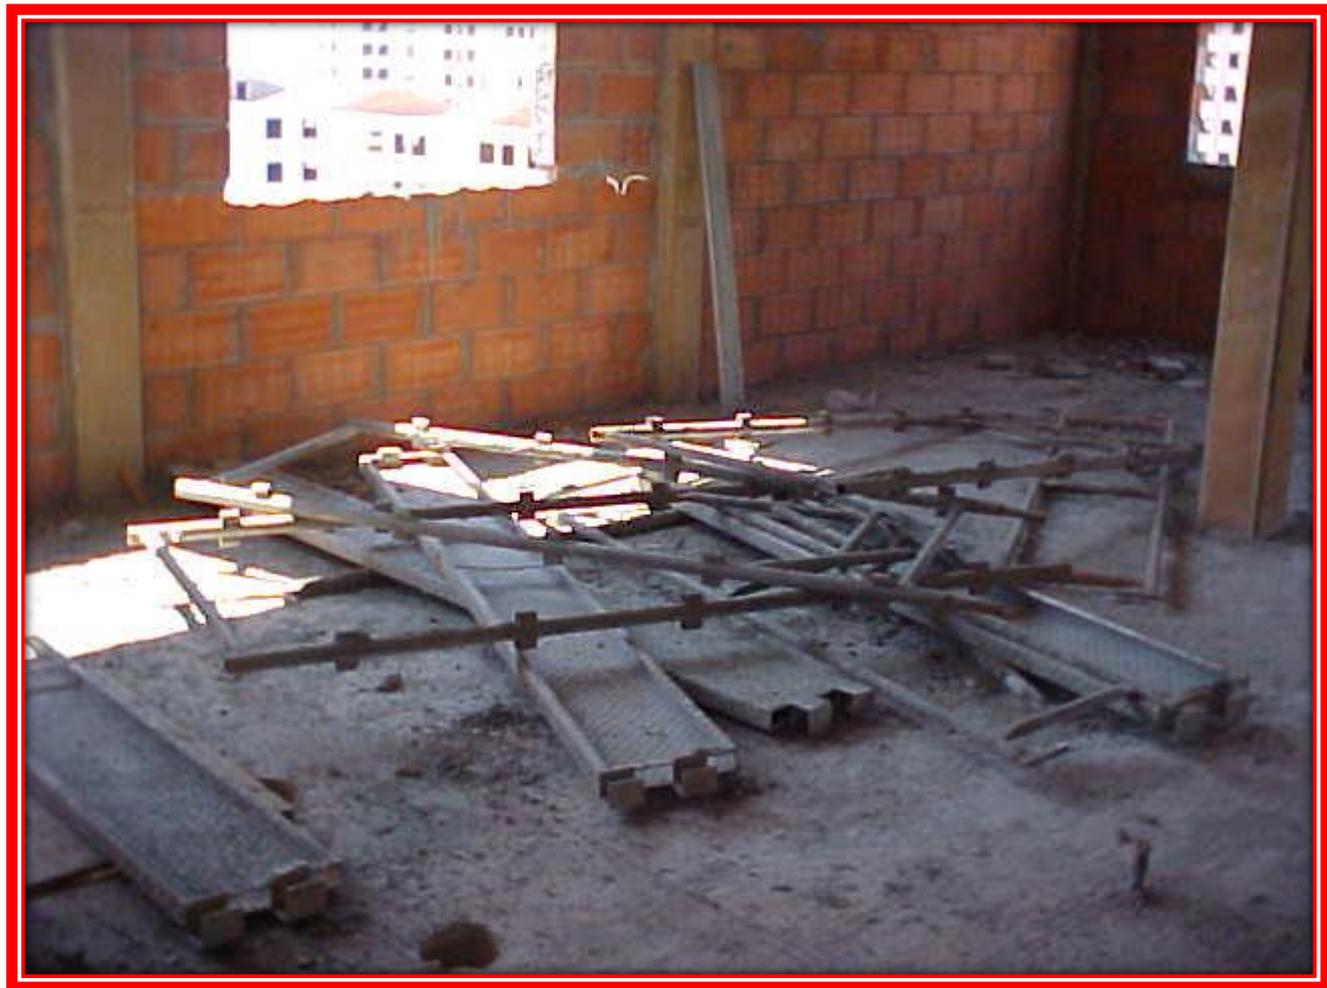
**RISCO DE ACIDENTE:  
FALTA DE LIMPEZA NA OBRA.**

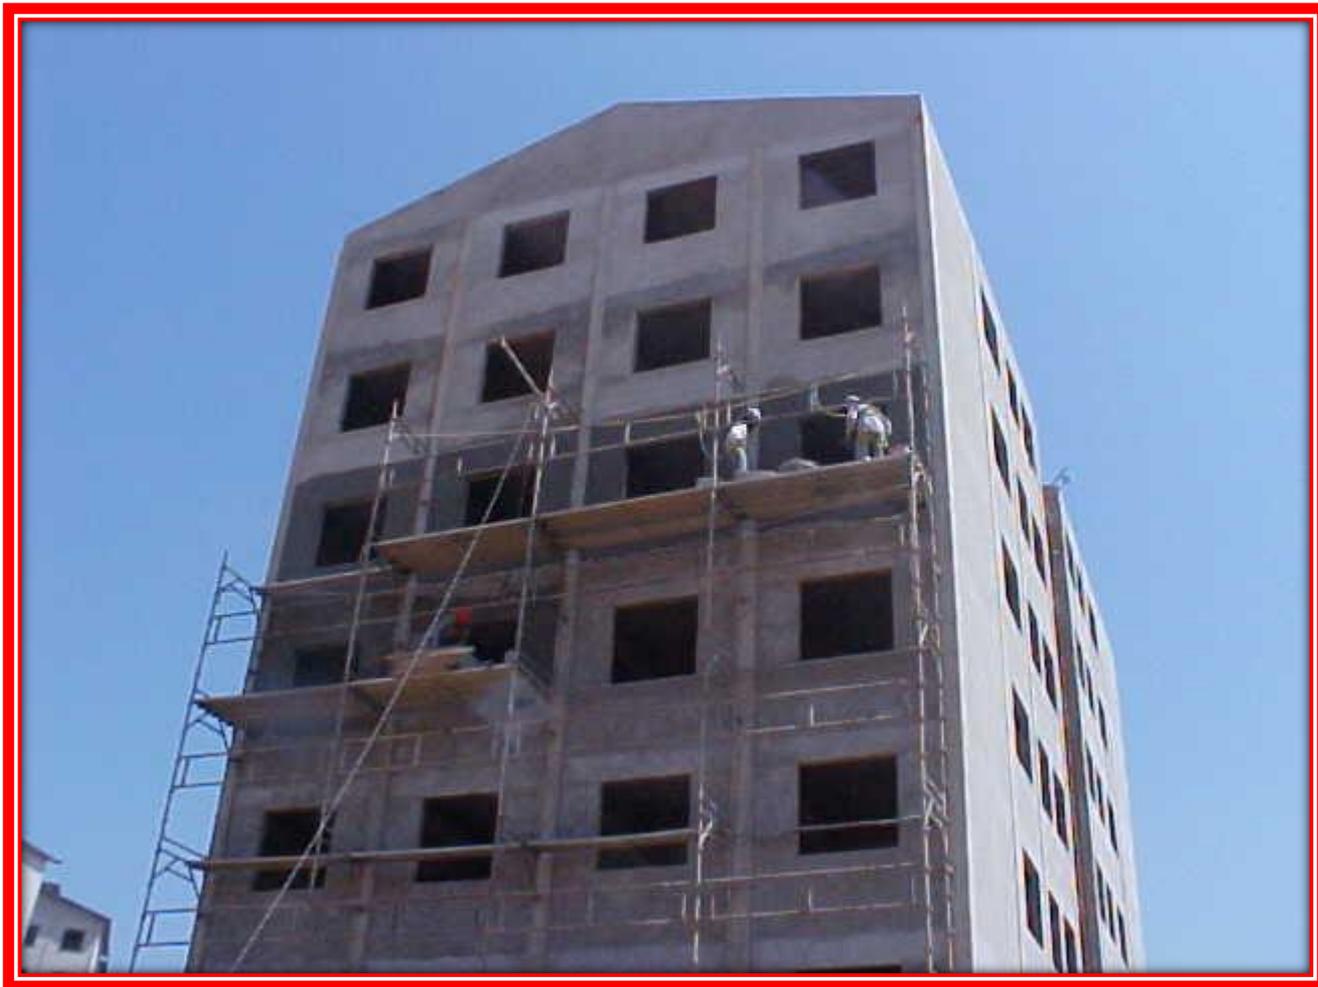
**FALTA DE GUARDA-CORPO E ESCADA PARA O ANDAIME FACHADEIRO.**

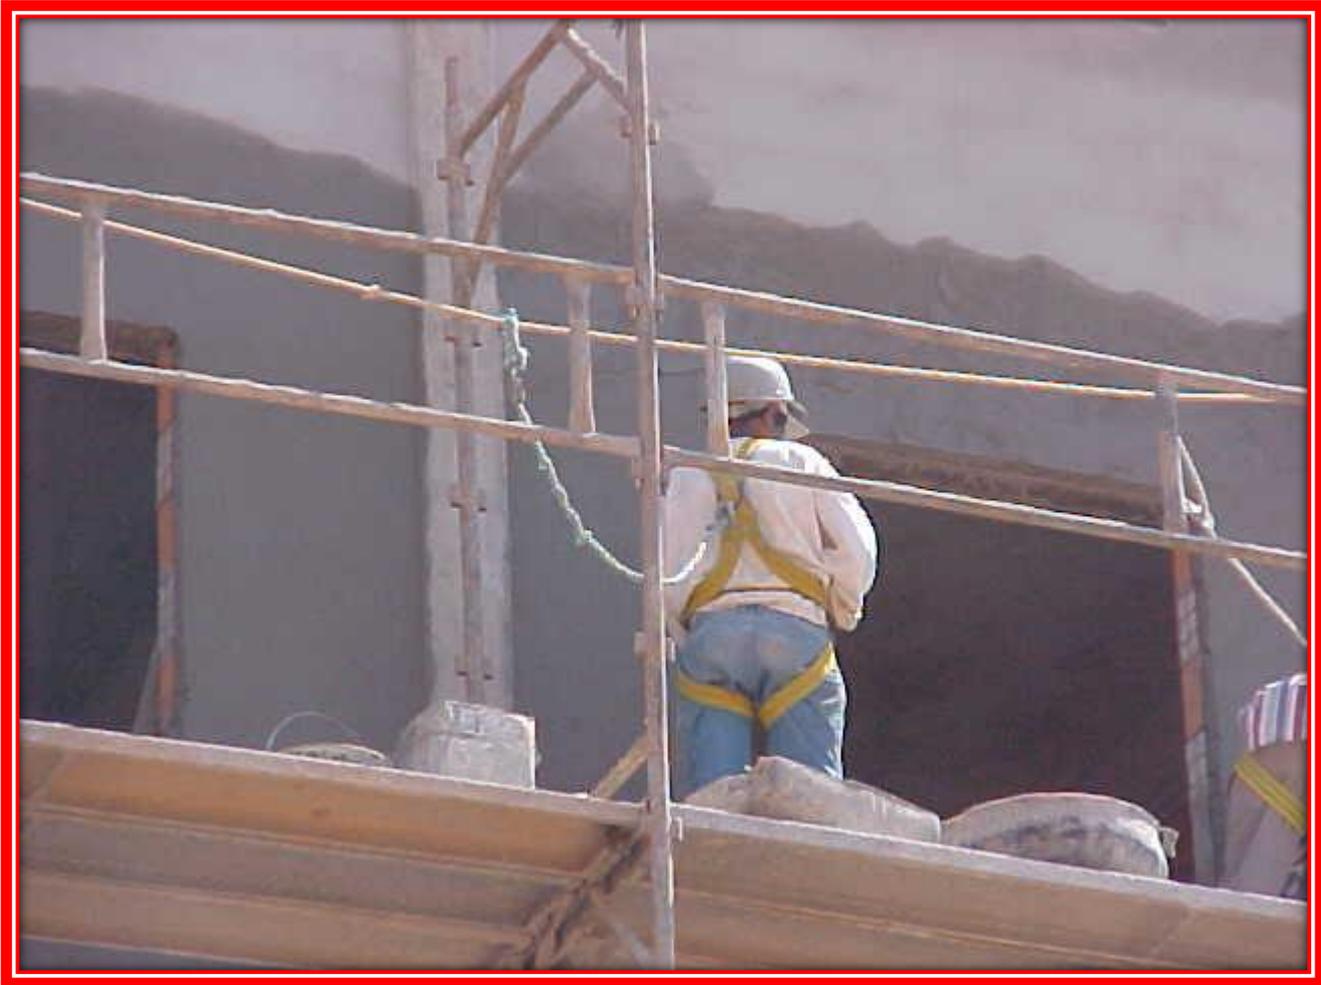
**CABO-GUIA COM DEFEITO. RISCO DE QUEDA DOS RECIPIENTES POR FALTA DE GUARDA-CORPO.**

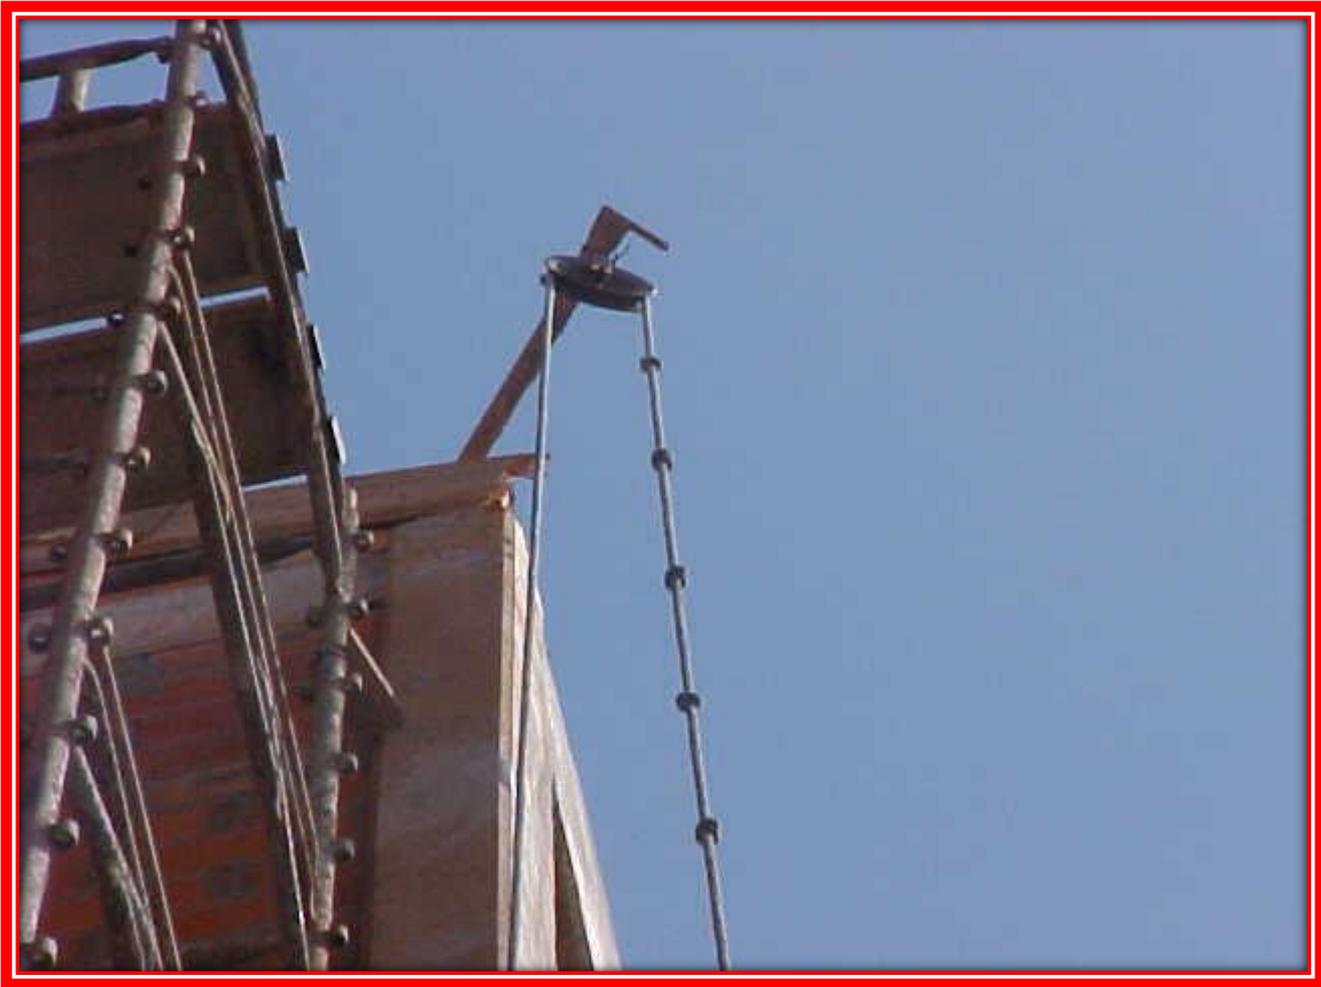
**ROLDANA MAL FIXADA.  
CORDA NÃO APROPRIADA PARA IÇAMENTO. CORRETO É A  
CORDA DE POLIPROPILENO.**

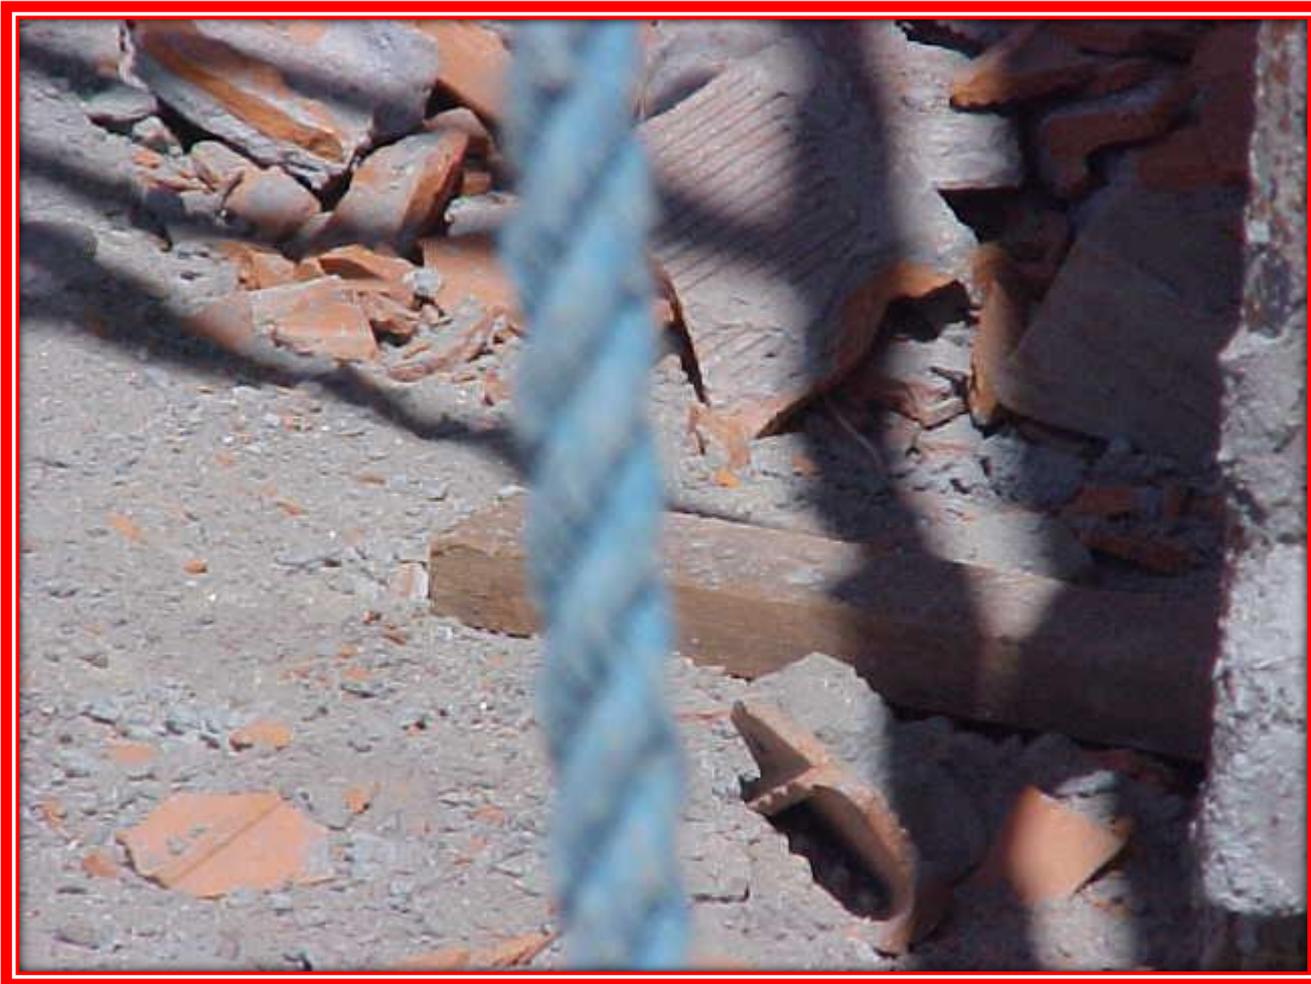
**CORDA DE IÇAMENTO DE NYLON.**  
**CORRETO: CORDA DE PROPILENO.**

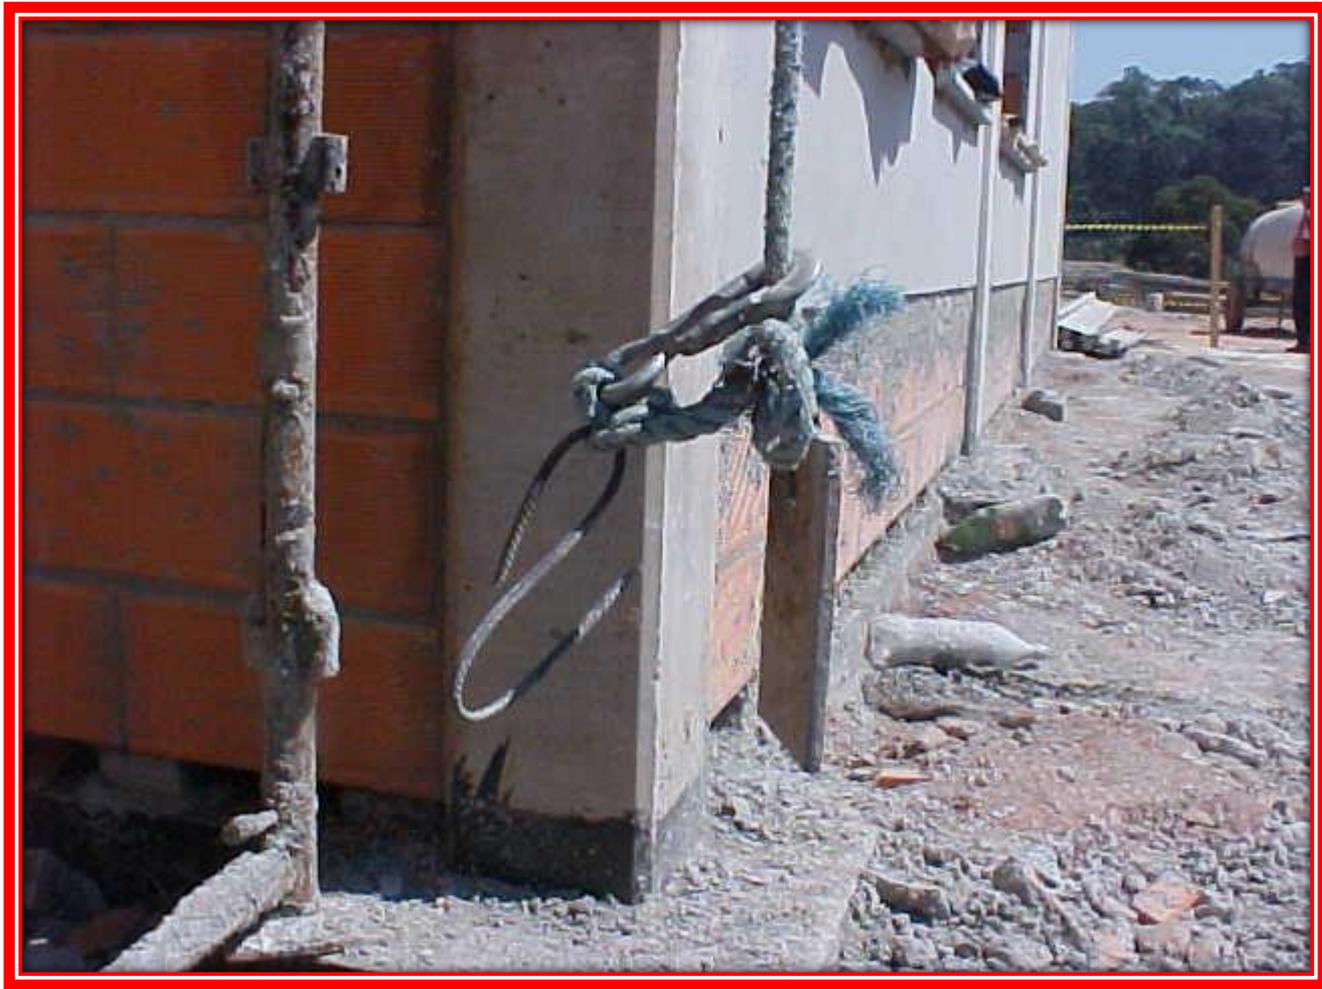
**SISTEMA DE GANCHO PARA IÇAMENTO IMPROVISADO E ERRADO.**

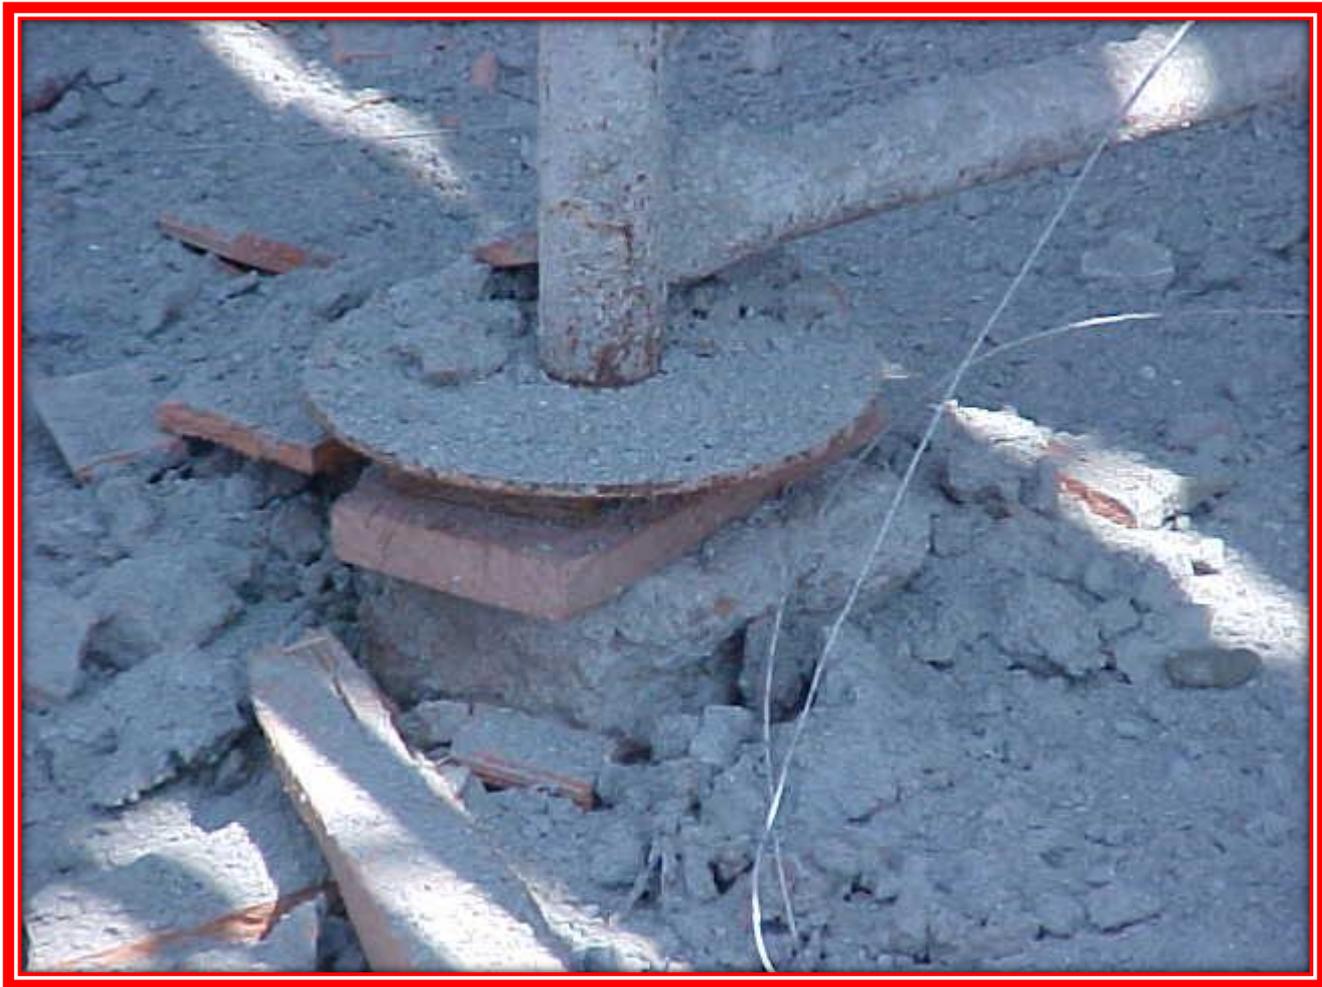
**SAPATA DO ANDAIME FACHADEIRO APOIADA EM CONDIÇÕES PRECARIAS. RISCO DE ACIDENTE.**

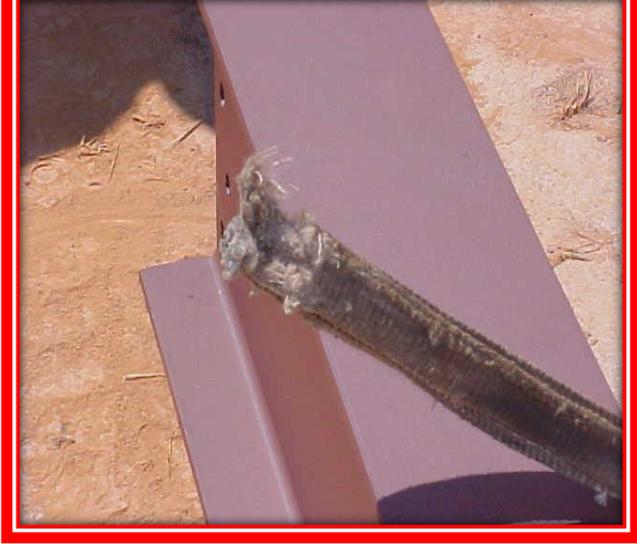
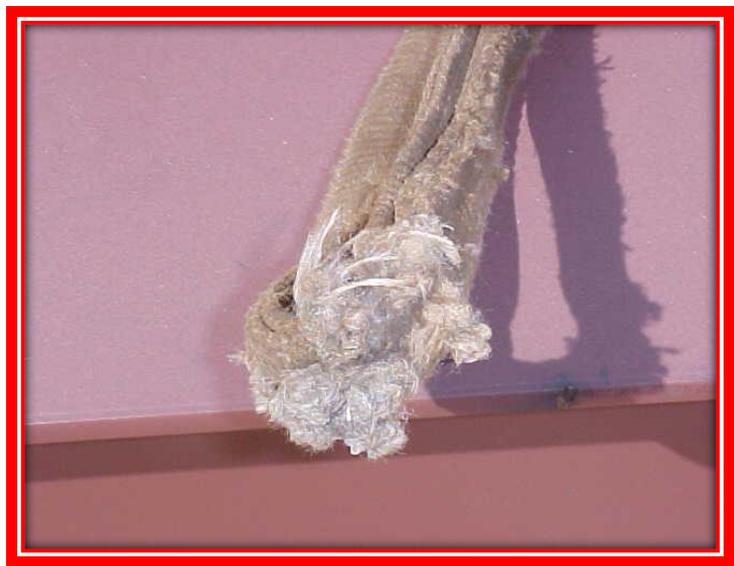
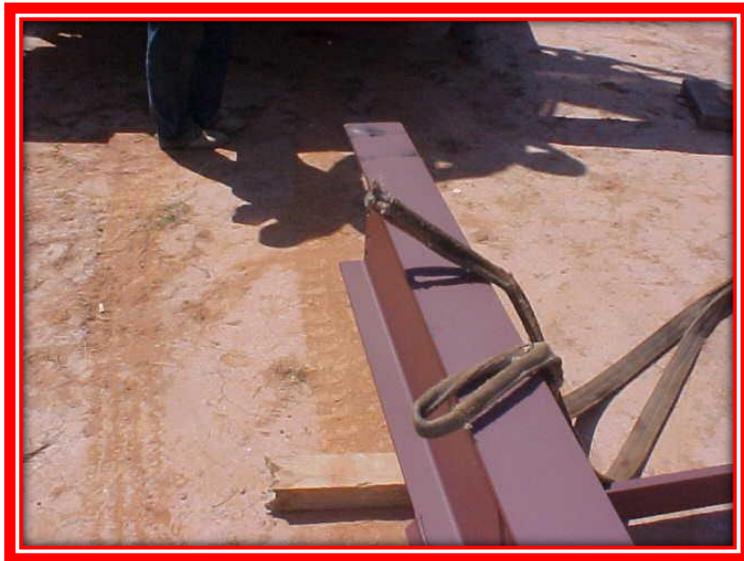
**CINTAS SENDO UTILIZADAS PARA IÇAMENTO SEM CONDIÇÕES DE USO.**

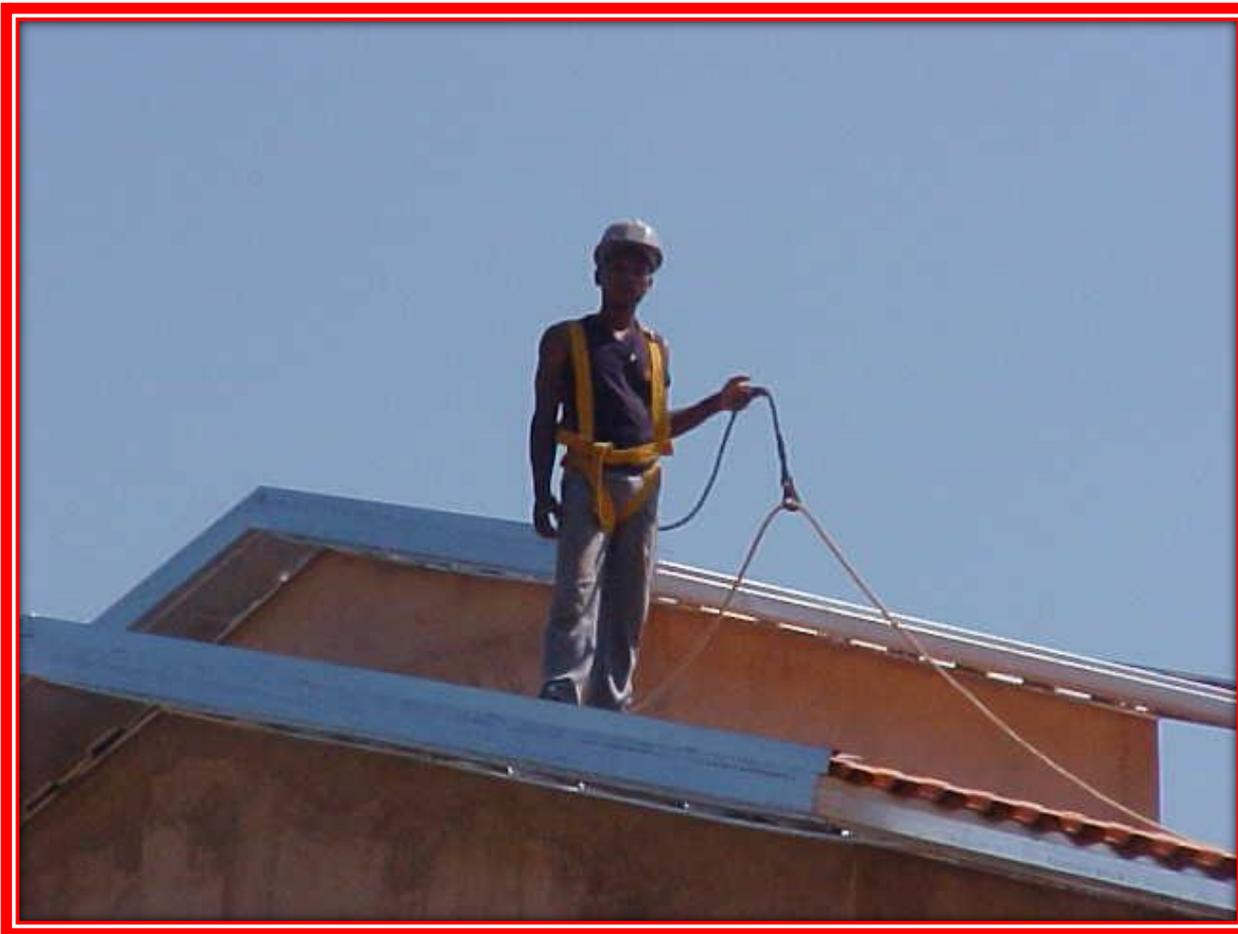
**CINTO DE SEGURANÇA FOLGADO E SEM A TIRA NA REGIÃO DO TÓRAX (PODE ABRIR AS TIRAS LATERAIS E O TRABALHADOR PODERÁ SOFRER ACIDENTE GRAVE). CABO-GUIA MUITO FOLGADO E POSIÇÃO DE INSTALAÇÃO ERRADA.**
