# FOTOS DE CAMINHÕES BASCULANTES

**DEOGLEDES MONTICUCO**

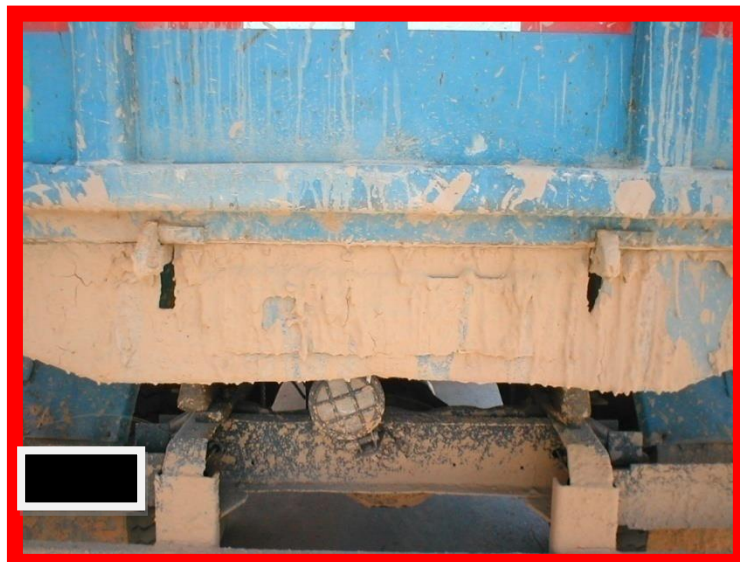
**FOTO Nº 01**

**Faltam as travas de segurança.**

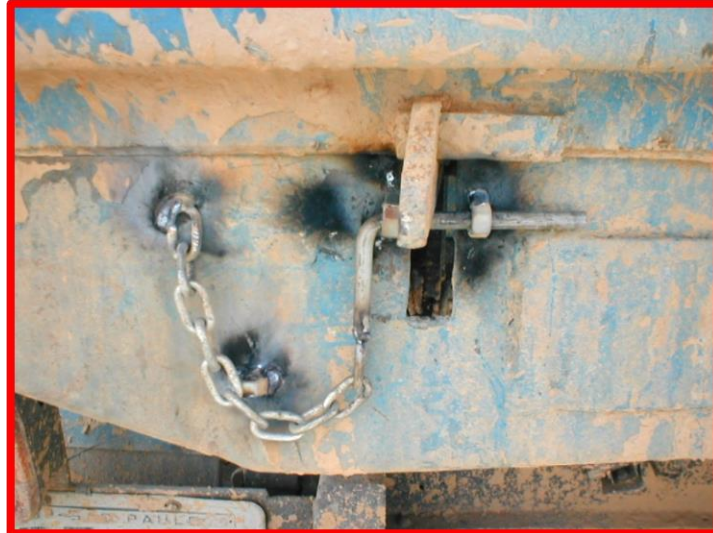
**FOTO Nº 02**

**Possui trava de segurança em condições precárias.**

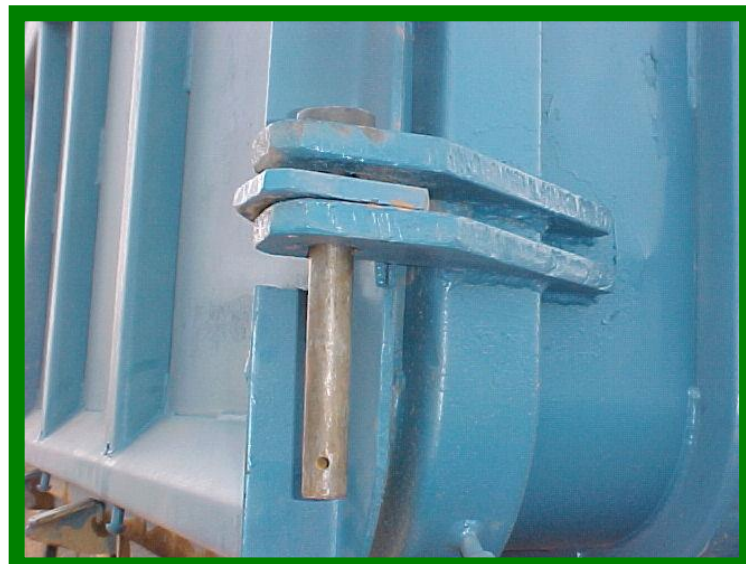
**FOTO Nº 03**

**Possui trava de segurança em boas condições.**

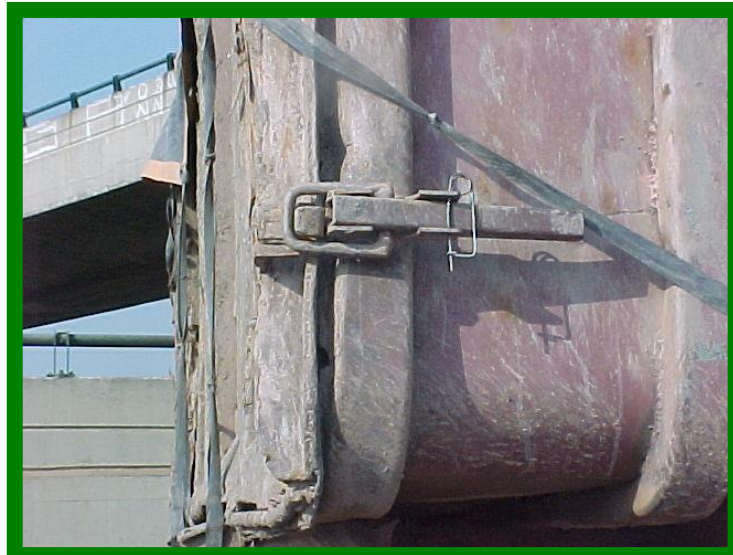
**FOTO Nº 04**

**Possui trava de segurança também em boas condições.**

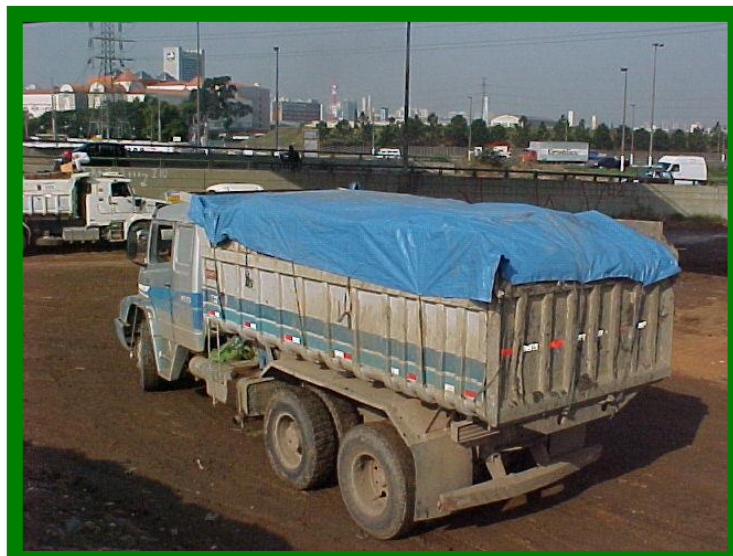
**FOTO Nº 05**

**Sistema de cobertura da caçamba com utilização de escada de acesso à carroceria.**

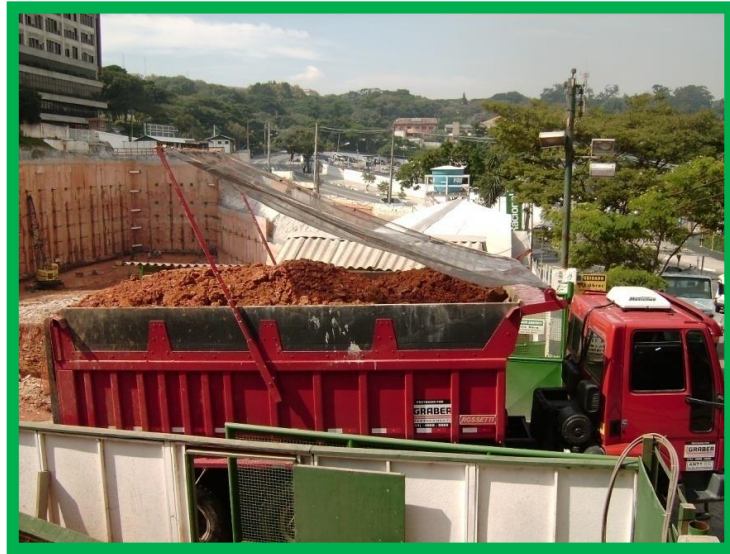
**FOTO Nº 06**

**Sistema de cobertura da caçamba com utilização de alavanca.  
Etapa 1 – alavanca em movimento.**

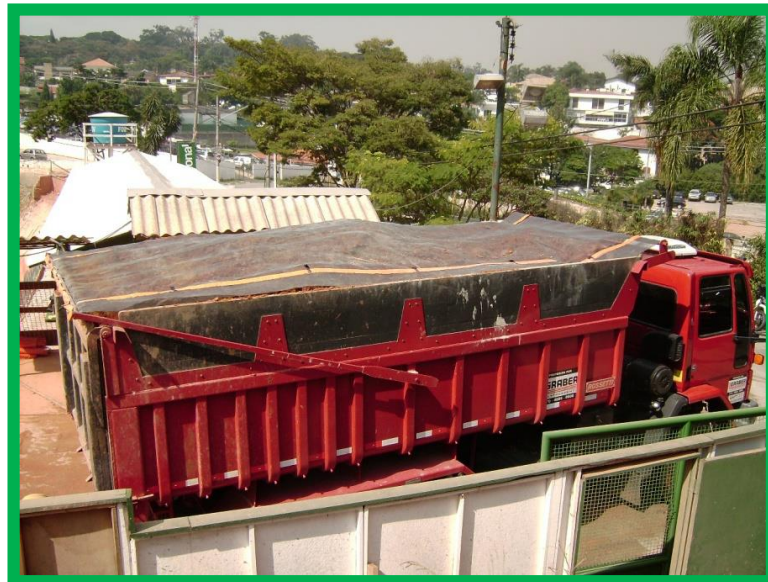
**FOTO Nº 07**

**Sistema de cobertura da caçamba com utilização de alavanca.  
Etapa 2 – alavanca concluída o ciclo de movimentação.**

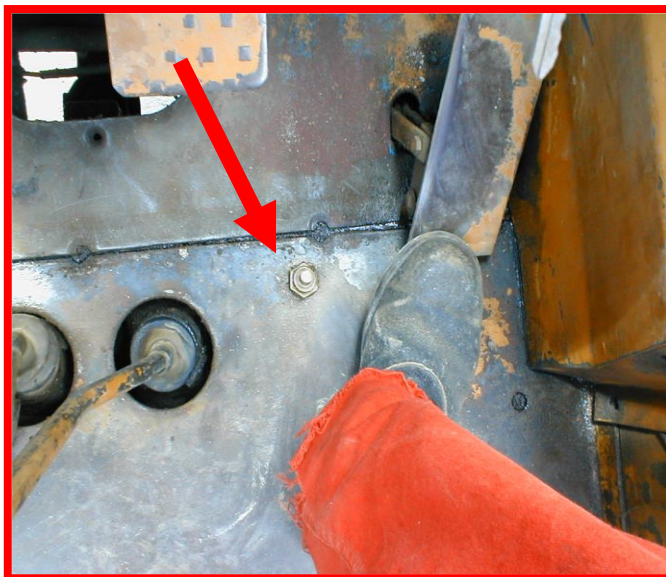
**FOTO Nº 08**

**Para acionar o BIP-BIP de ré o motorista pisa no botão localizado no assoalho do caminhão.**

**Correto: o BIP-BIP deve estar acoplado à marcha-ré.**

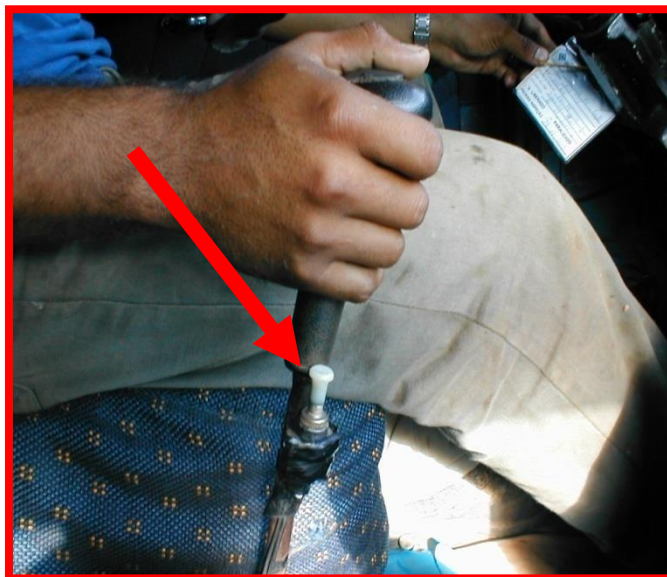
**FOTO Nº 09**

**Para acionar o BIP-BIP de ré o motorista aperta o botão localizado no câmbio.**

**Correto: o BIP-BIP deve estar acoplado à marcha-ré.**

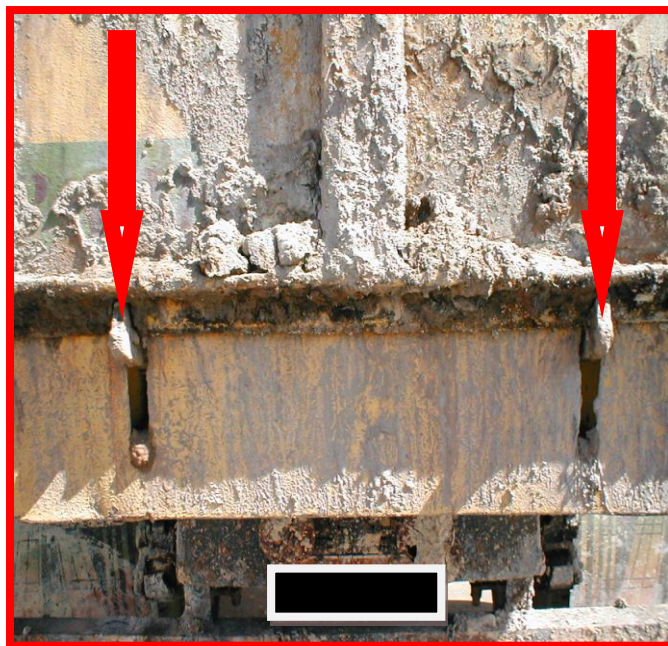
**FOTO Nº 10**

**Tampa traseira sem trava de segurança. Esse tipo de trava não é de segurança.**

**Têm ocorrido a quebrar e a carga caí na estrada e a seguir ocorre acidente fatal com o motorista que vem dirigindo atrás do caminhão.**

**Exemplo: Ocorreu na Marginal do Rio Tietê, em São Paulo, quando da construção da calha do Rio Tietê e também em outros locais.**

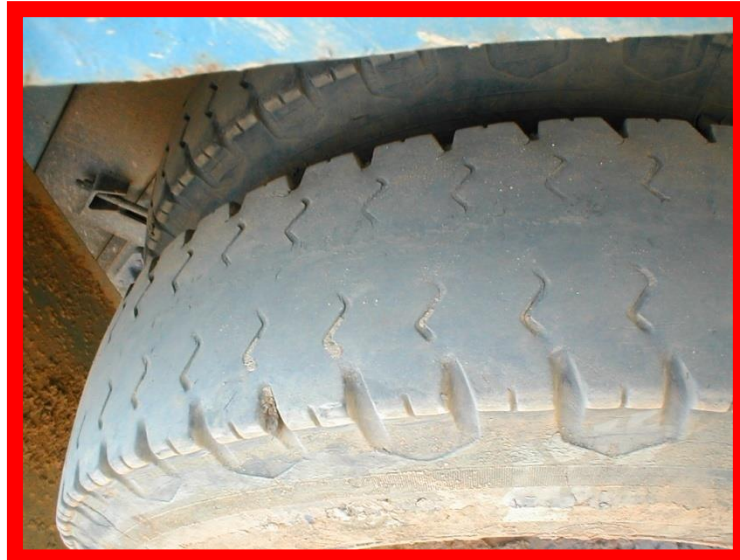
**FOTO Nº 11**

**Pneu careca, sem condições de uso. Risco de acidentes.**

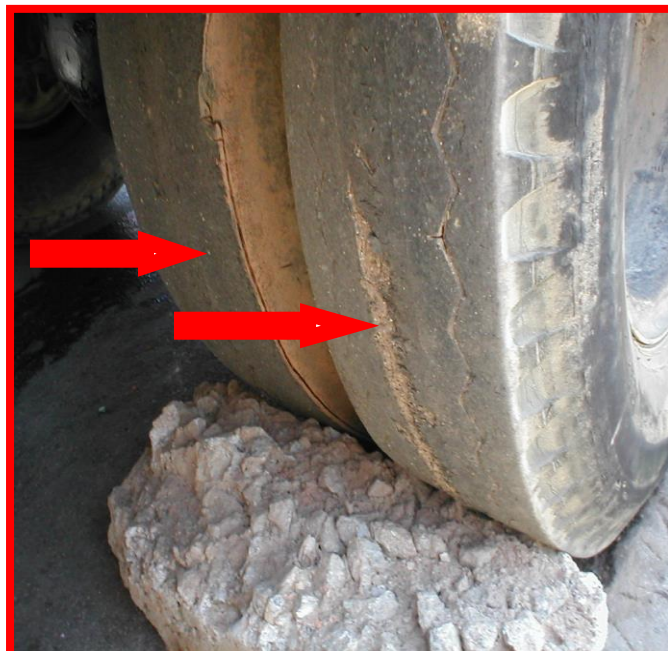
**FOTO Nº 12**

**Pneus carecas e sem condições de uso. Risco de acidentes.**
