ACIDENTES

Parte 1

**ACIDENTE DO TRABALHO
09 ACIDENTES FATAIS
09/09/2011
SALVADOR – BA**

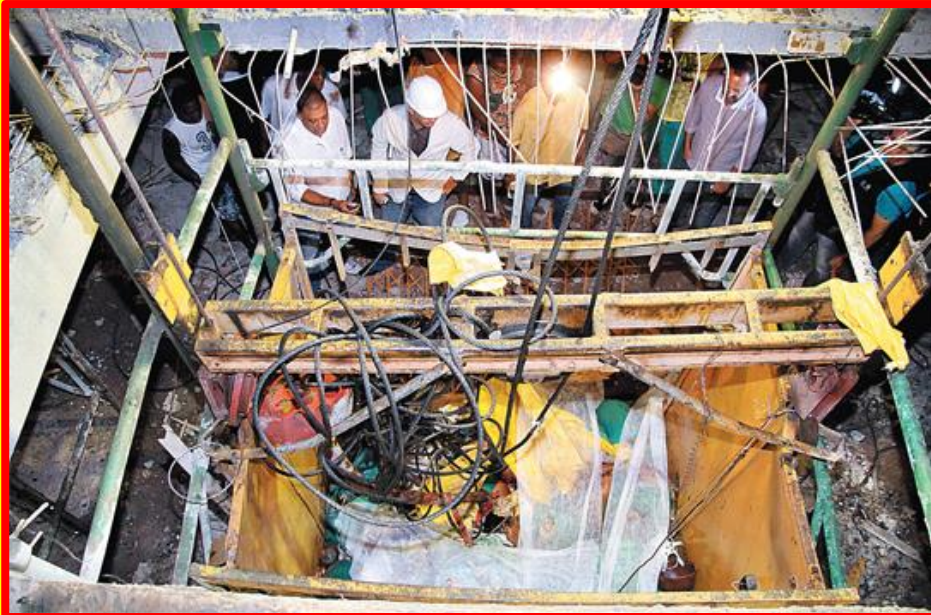
CORPOS DOS NOVE OPERÁRIOS MORTOS SÃO OBSERVADOS POR COLEGAS

Nos primeiros minutos de trabalho, às 7h05, o destino dos nove operários culminou no pior acidente da construção civil baiana. Em fração de segundos caiu do 28º andar do prédio em construção o elevador. Testemunhas contaram que os gritos dos operários, durante a queda, foi desesperador.

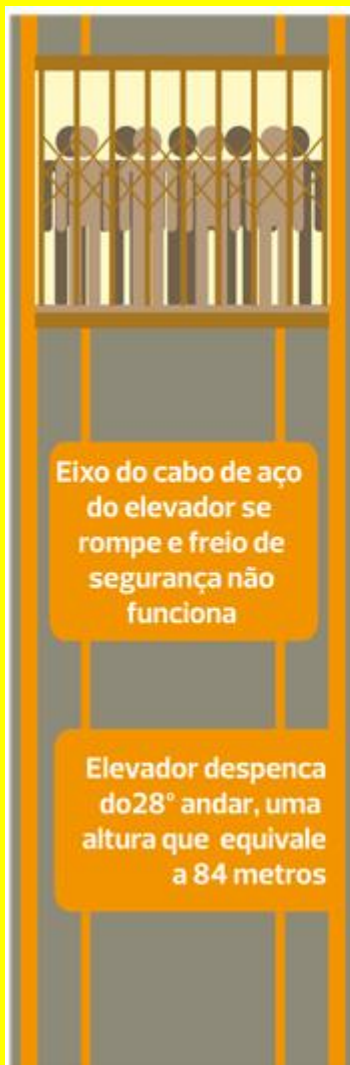
Eixo do cabo de aço do elevador se rompe e freio de segurança não funciona

Elevador despenca do 28º andar, uma altura que equivale a 84 metros

O elevador demorou cinco segundos para atingir o chão, segundo testemunhas. Portanto, a velocidade de queda foi de aproximadamente 150 km/h

Com essa velocidade, a força que o impacto exerce sobre os corpos é de aproximadamente três toneladas, peso incapaz de deixar a estrutura óssea intacta

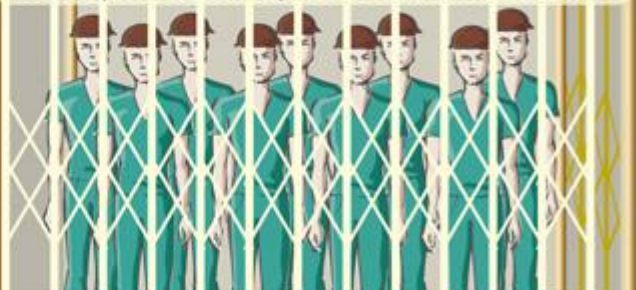
Nove operários com capacetes estavam no elevador

O equipamento que subia até o 28º andar tinha um limite máximo de peso de 1.200 quilos ou de 10 a 12 pessoas, segundo a delegada Jussara Souza, da 16ª

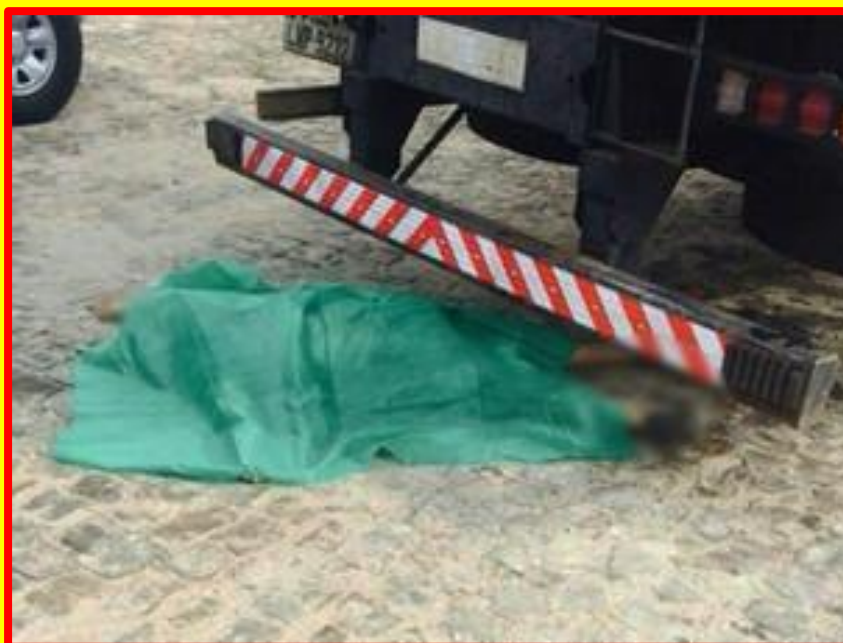
Um jovem identificado como Antônio Marcos Vilarinho da Silva morreu na manhã desta quinta-feira (21) após ser prensado por um caminhão no galpão da empresa onde trabalhava. O acidente de trabalho aconteceu quando o veículo fazia uma manobra e deu a ré para se aproximar do baú do outro veículo, o motorista não teria percebido a presença do funcionário. Os funcionários iriam transferir a mercadoria de um caminhão para outro.

Funcionário foi prensado quando estava no galpão da empresa (Foto: Ellyo Teixeira/G1)

O motorista relatou que o baú do veículo é alto e largo e por esta razão não teria visto que havia uma pessoa próximo.

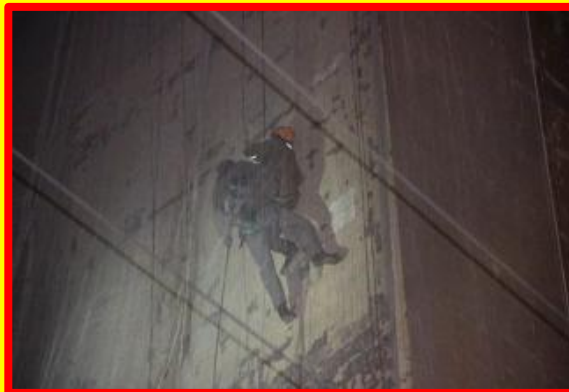
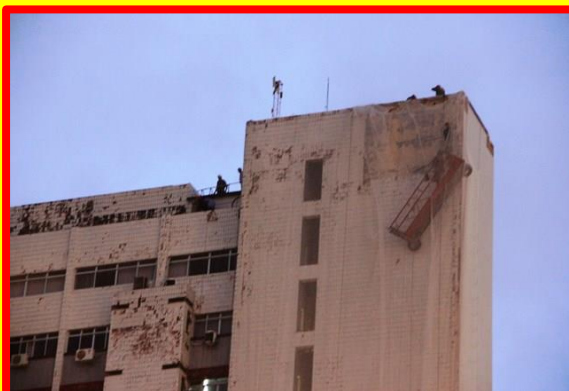
Os trabalhadores tiveram que descer em rapel com o Corpo de Bombeiros

Os dois funcionários da North Engenharia, José Sandro e Alexandre, ficaram presos a uma altura de 40 metros na fachada do prédio.

O resgate foi feito pelos Bombeiros com a estrutura do rapel. De acordo com os bombeiros, um dos homens estava pendurado apenas pela cadeira pessoal de trabalho, enquanto o outro estava preso na balança com o cabo quebrado.

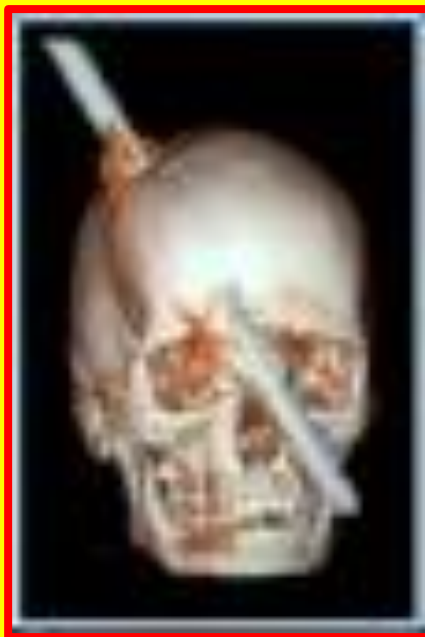
Vergalhão de 2 m caiu do 5º andar de uma obra e ficou alojado no crânio do lado direito. Entrou na parte alta do cérebro, atravessou a cabeça e saiu entre os olhos.

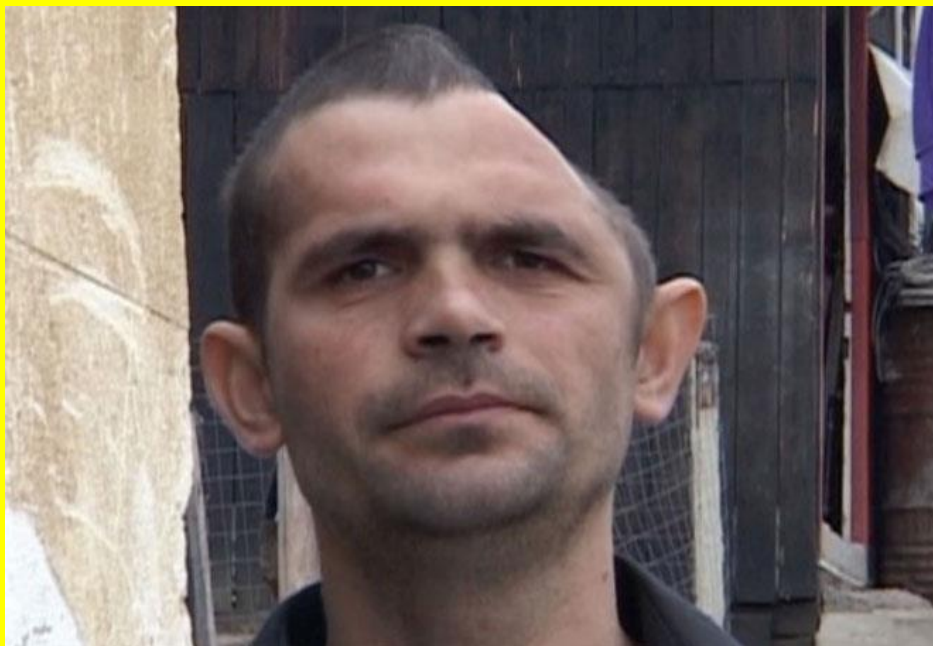
Elvis Romeo Linguar de 24 anos trabalhava em um local de demolição quando caiu do andaime e bateu a cabeça em um concreto e ficou com a metade da cabeça amassada.
