ACIDENTES

Parte 1

**ACIDENTE DO TRABALHO
09 ACIDENTES FATAIS
09/09/2011
SALVADOR – BA**

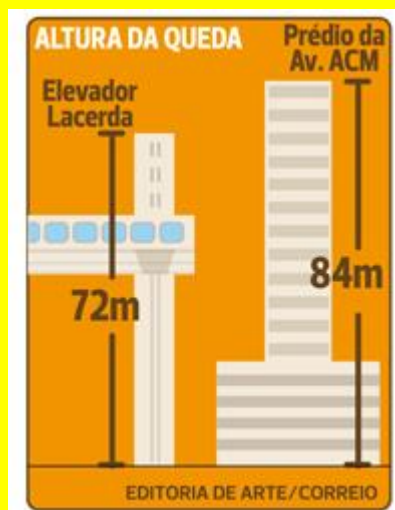
CORPOS DOS NOVE OPERÁRIOS MORTOS SÃO OBSERVADOS POR COLEGAS

Nos primeiros minutos de trabalho, às 7h05, o destino dos nove operários culminou no pior acidente da construção civil baiana. Em fração de segundos caiu do 28º andar do prédio em construção o elevador. Testemunhas contaram que os gritos dos operários, durante a queda, foi desesperador.

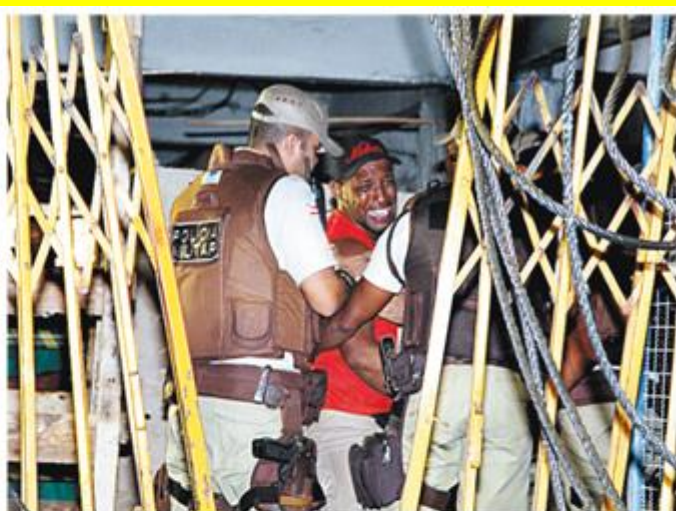
Eixo do cabo de aço do elevador se rompe e freio de segurança não funciona

Elevador despenca do 28º andar, uma altura que equivale a 84 metros

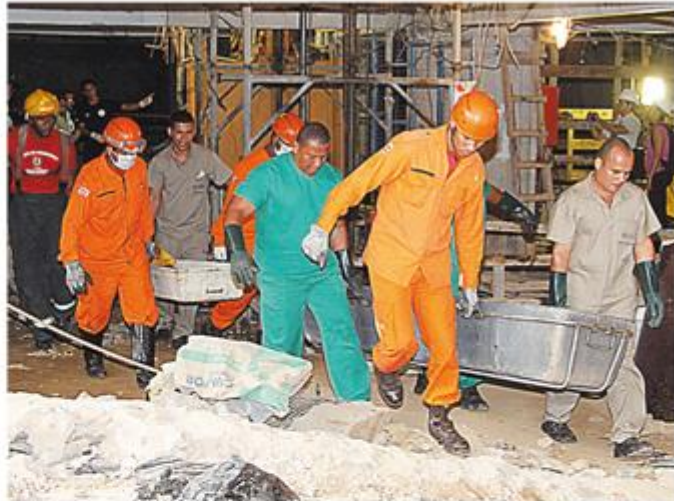
Colegas retiram corpos de operários mortos da obra
