CONSIDERAÇÕES E FOTOS DE ANDAIMES FACHADEIROS

DEOGLEDES MONTICUCO

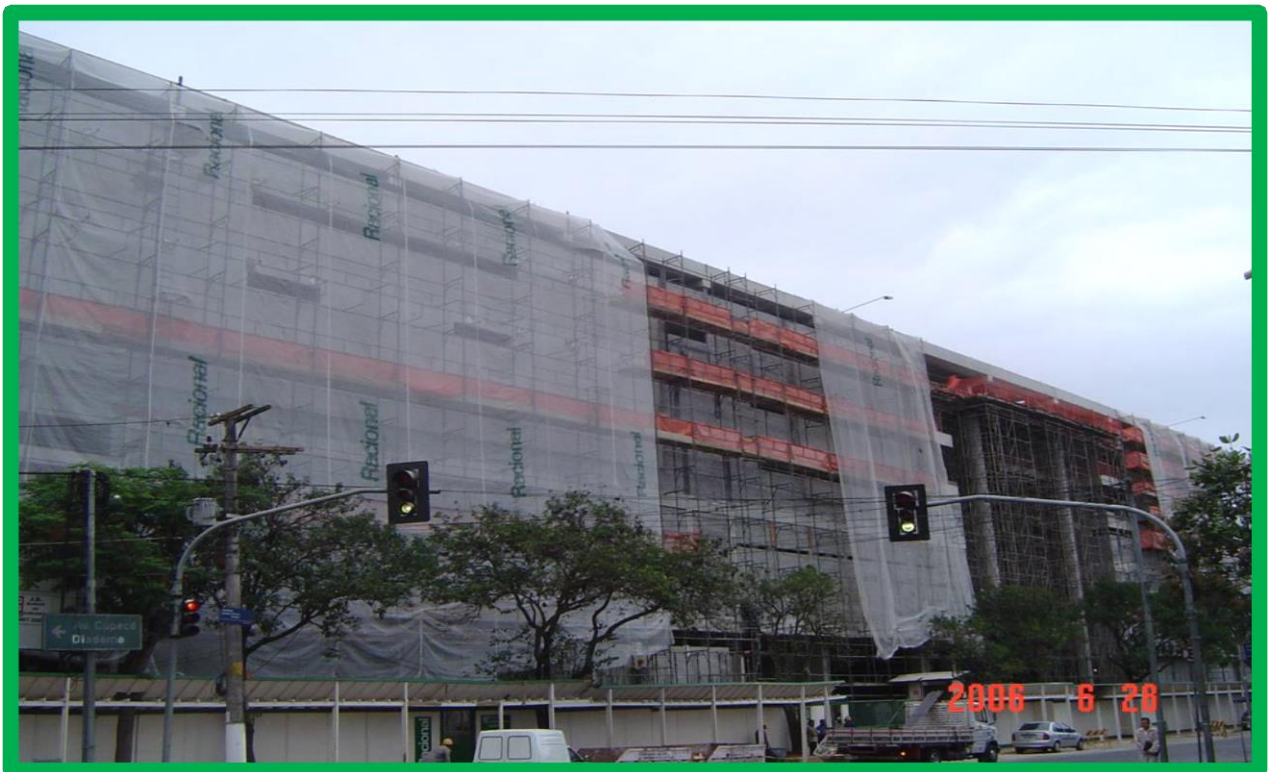
FOTO Nº01

Andaime Fachadeiro com tela fachadeira e guarda-corpo com tela.

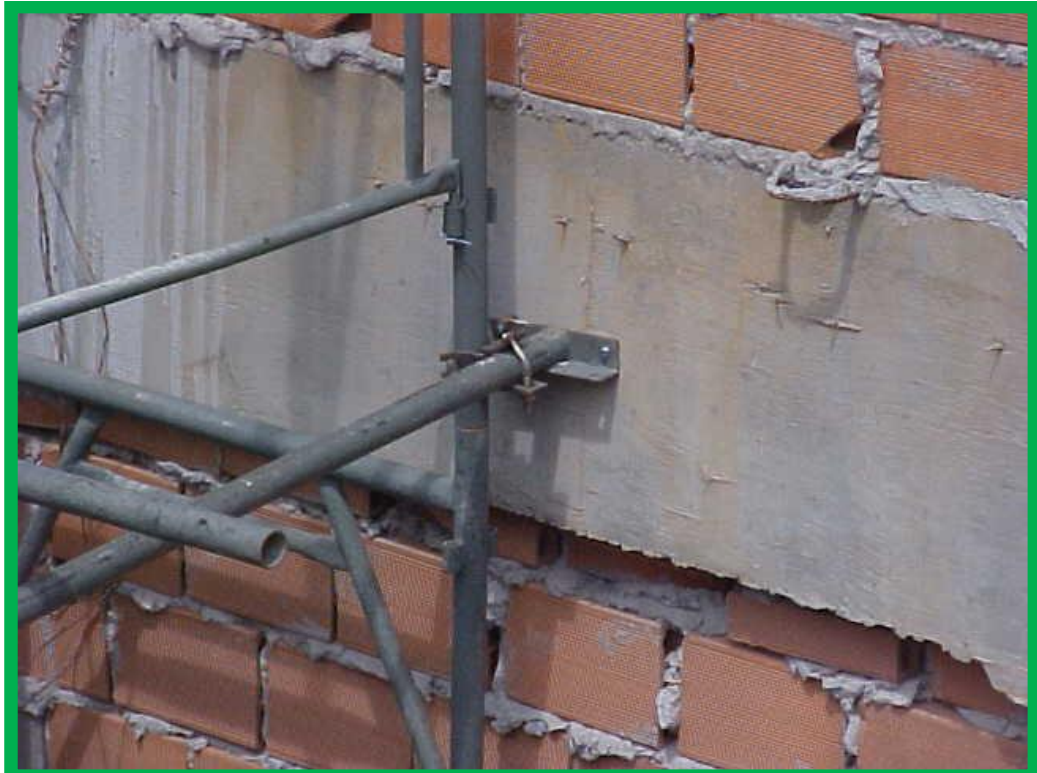
FOTO Nº 03
ANDAIME FACHADEIRO com tubo metálico, abraçadeira metálica, perfil L metálico e bucha metálica.

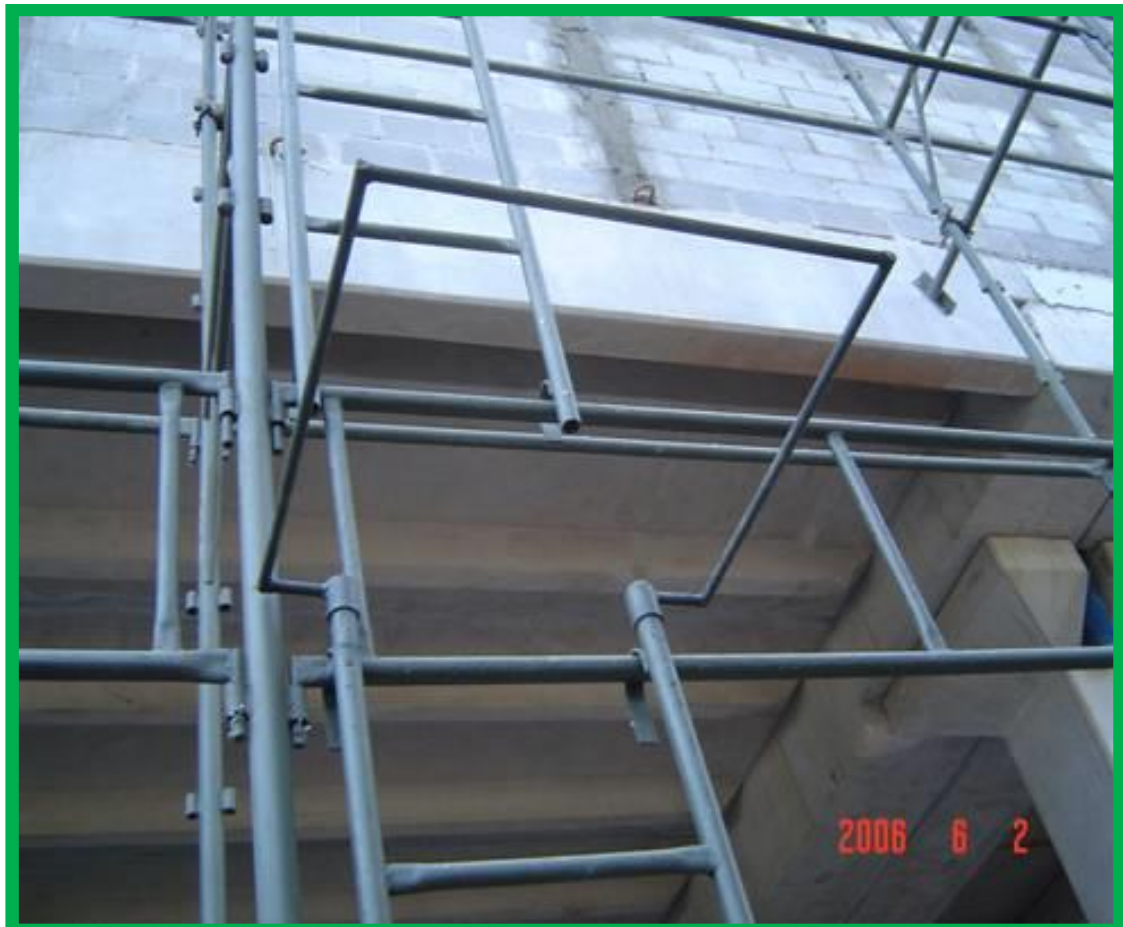
FOTO Nº 04

Arco metálico para afastamento da tela fachadeira no percurso da escada de uso individual.

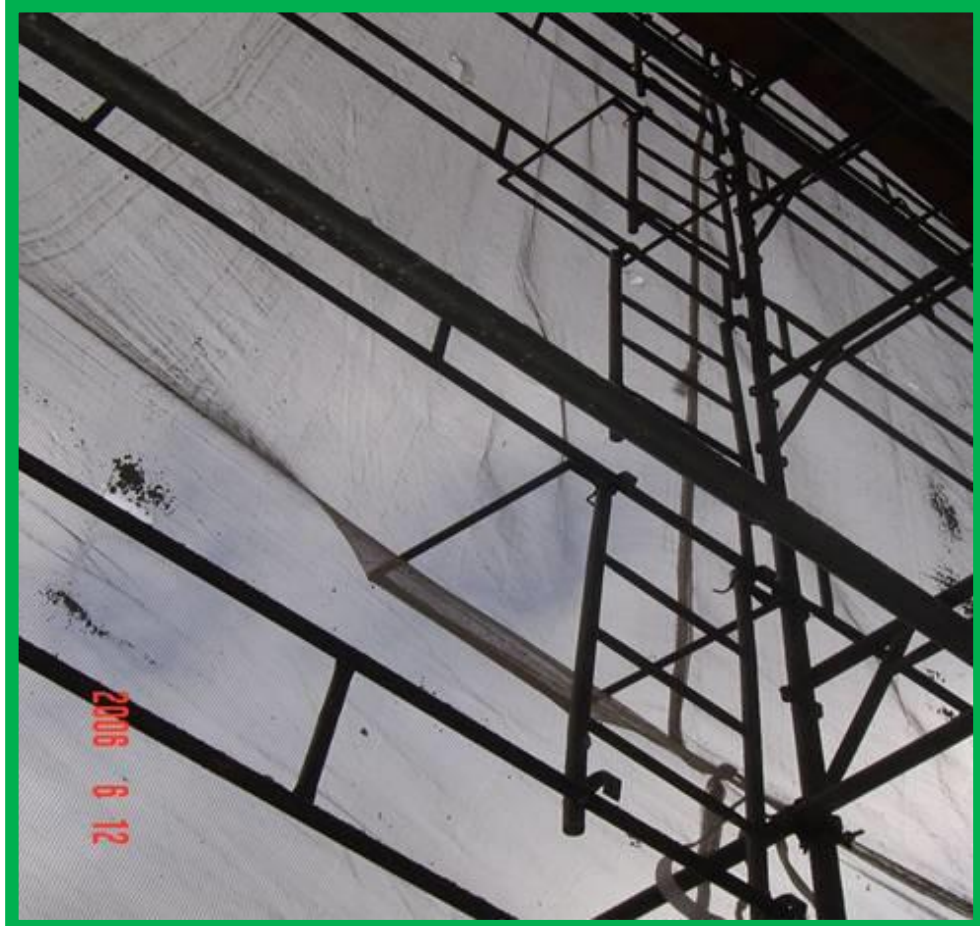
FOTO Nº 05

Detalhes do arco metálico, escada de acesso e tela fachadeira.

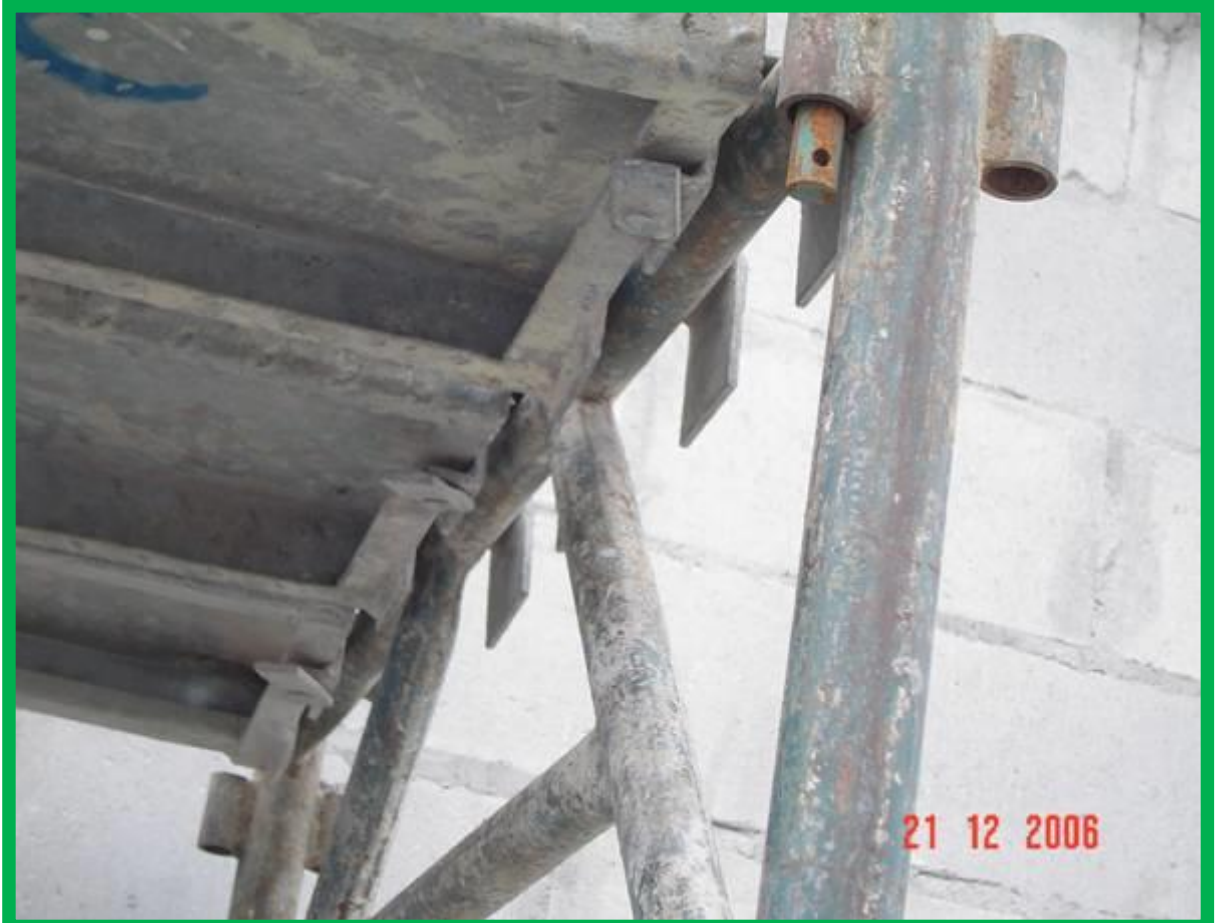
FOTO Nº 06

Detalhe do encaixe do piso metálico em relação à estrutura do andaime fachadeiro.

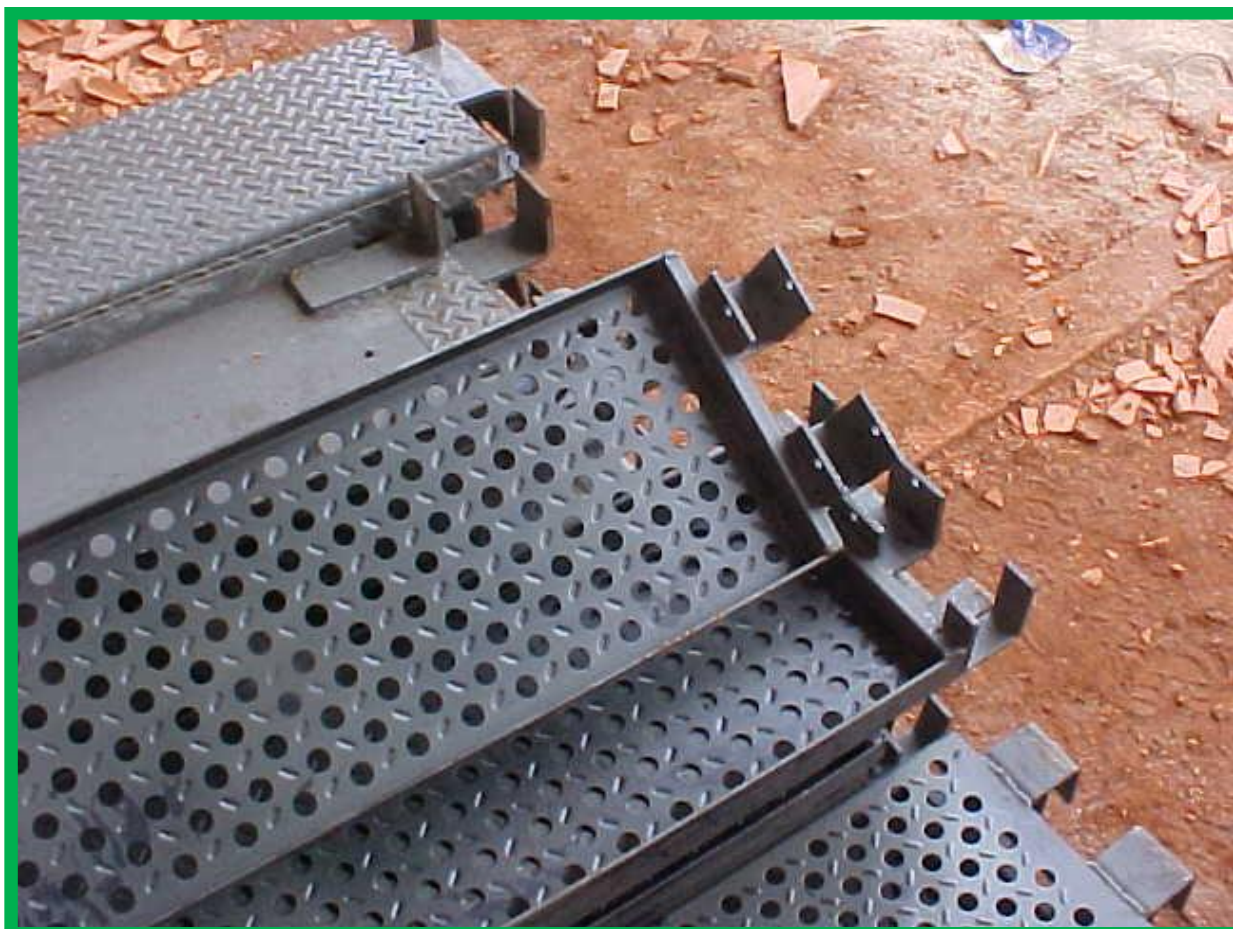
FOTO Nº 07

Piso metálico.

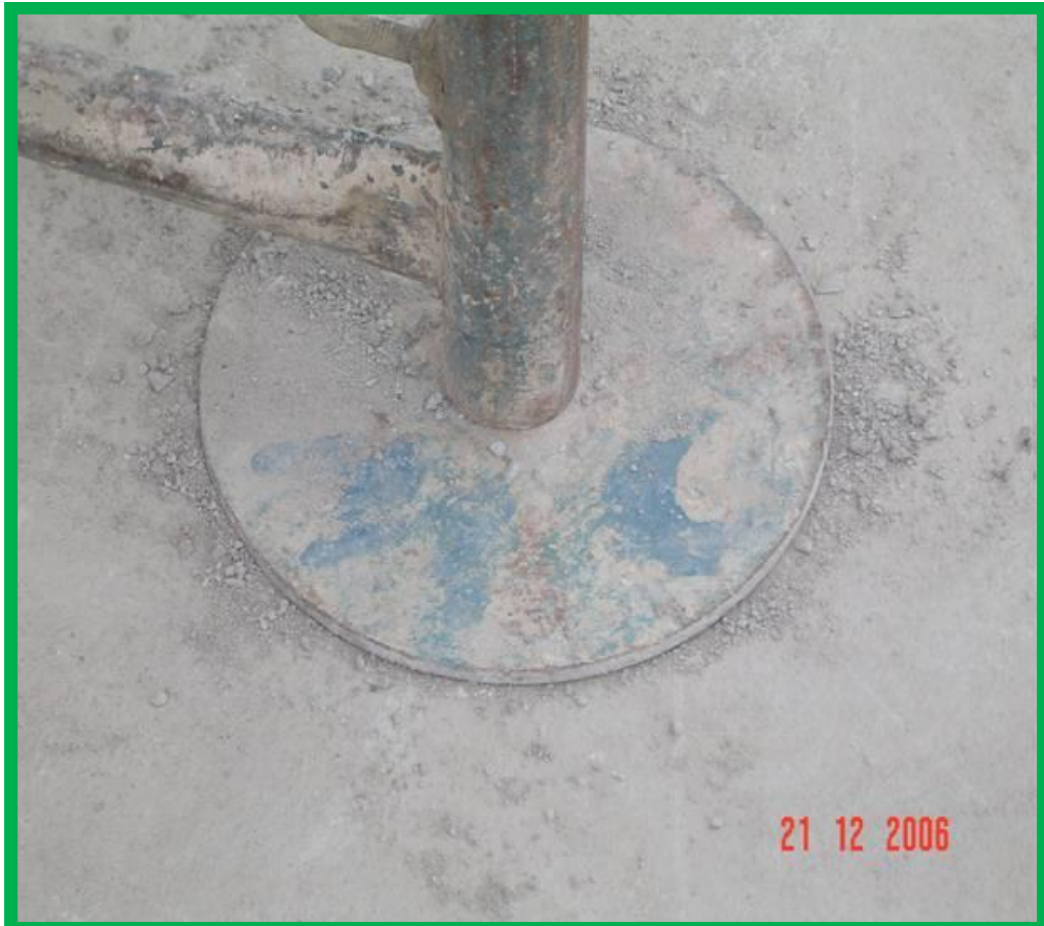
FOTO Nº 08

Detalhe da sapata metálica apoiada em piso resistente.

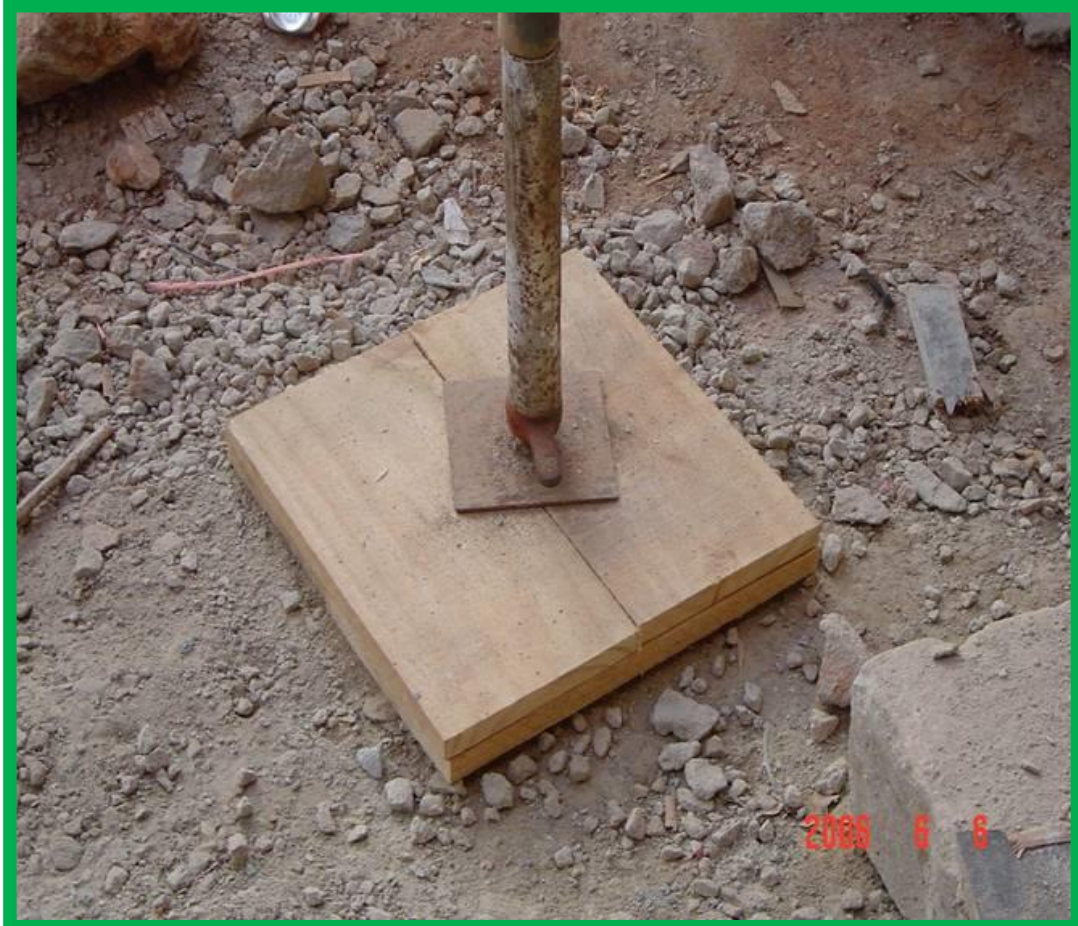
FOTO Nº 09

Detalhe da prancha de madeira para distribuir o esforço do andaime fachadeiro, quando a sapata for pequena e o piso irregular ou não resistente.
